HULVA – HANKE, JYVÄSKYLÄ

RAPORTTI

VESIENSUOJELUN
TEHOSTAMIS-
OHJELMA

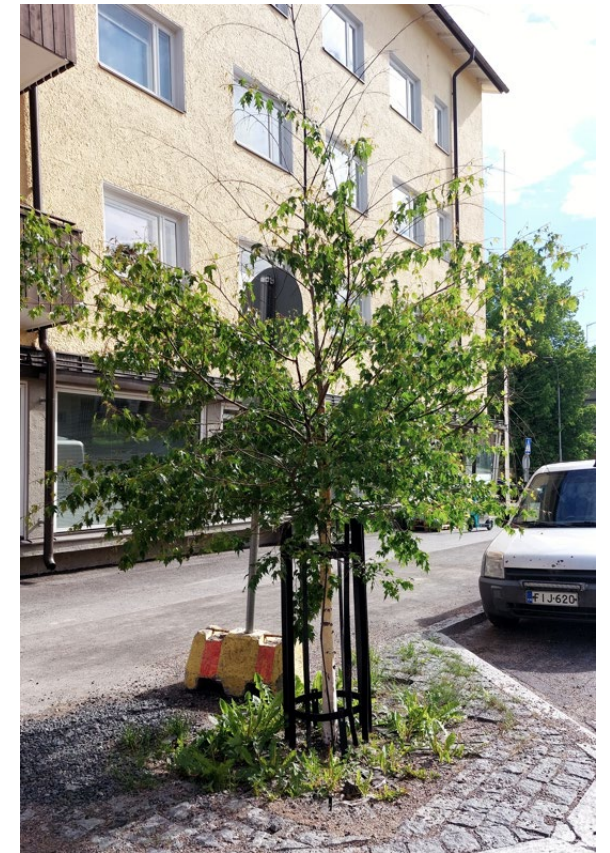
Betula pendula f. 'Crispa'

Alueen yleisilme oli siisti. Kaikilla alueilla oli jonkin verran aukkoja istutetussa kasvipeitteessä. Aukoissa kasvaa jonkin verran rikkakasvillisuutta. Köynnökset ja puut olivat hyvävoimaisia. Pensaista kääpiöpunapaju kasvaa elinvoimaisesti. Loimaankoivun, *Betula pendula* f. *Crispa*, latvus oli lehdetön, joko palettumisen tai mekaanisen vaurion vuoksi.

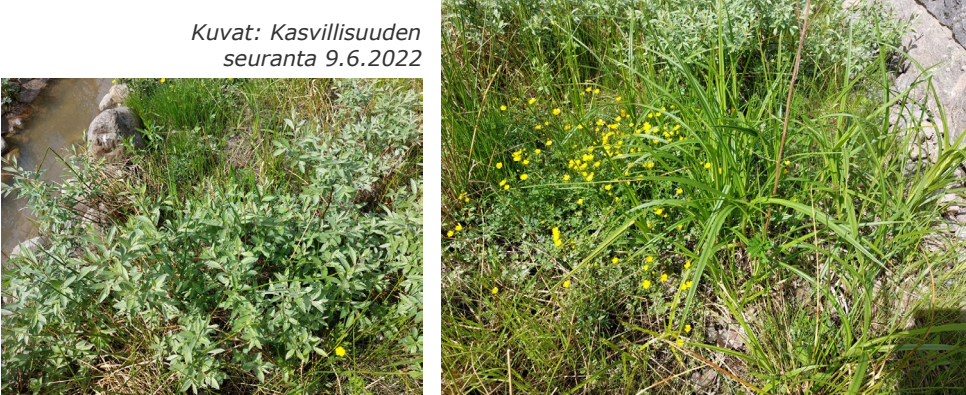
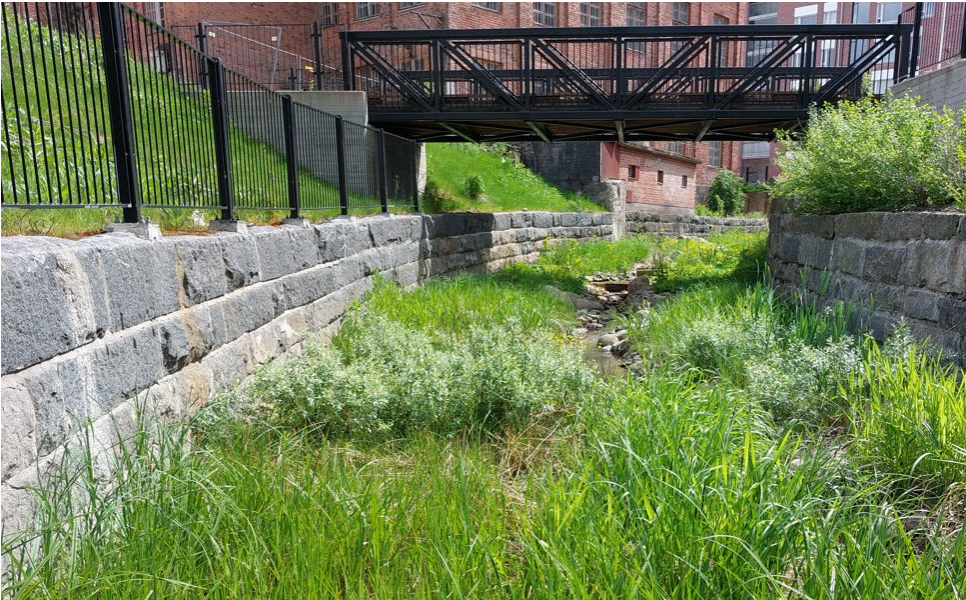
Kasvillisuusalue B. Pohjapaju-, kääpiöpunapaju-, röyhyvihvilä- sekä korpikaisla-alueet.

- Pajun taimet ovat melko pieniä, pohjanpaju pärjää kääpiöpunapajua selkeästi paremmin. Pensaiden taimien välissä kasvaa runsaasti rikkää; rönsyleinikki, korpikaisla, heinäkasveja.
- Korpikaislaistutus on yhtenäinen ja se on levinnyt istutusalueetta laajemmalle alueelle, myös muualle alakanavan alueella. Röyhyvihvilän istutusalue on sekalaisempi; seassa paljon muuta kasvillisuutta mm. rikkakasveja ja korpikaislaa.

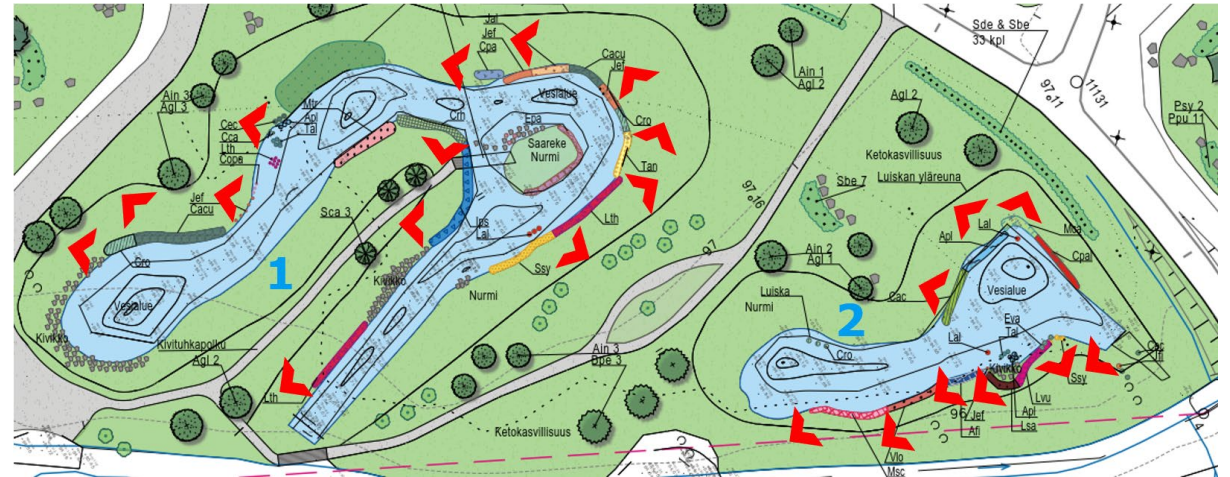
Kesällä 2022 kosteikkoallas 1 oli hyvin levähtynyt. Syyn oletettiin ainakin osittain johtuvan altaalle tulevan hulevesiputken rikkoontumisesta, jolloin vesi ei päässyt riittävästi kiertämään altaan alueella.

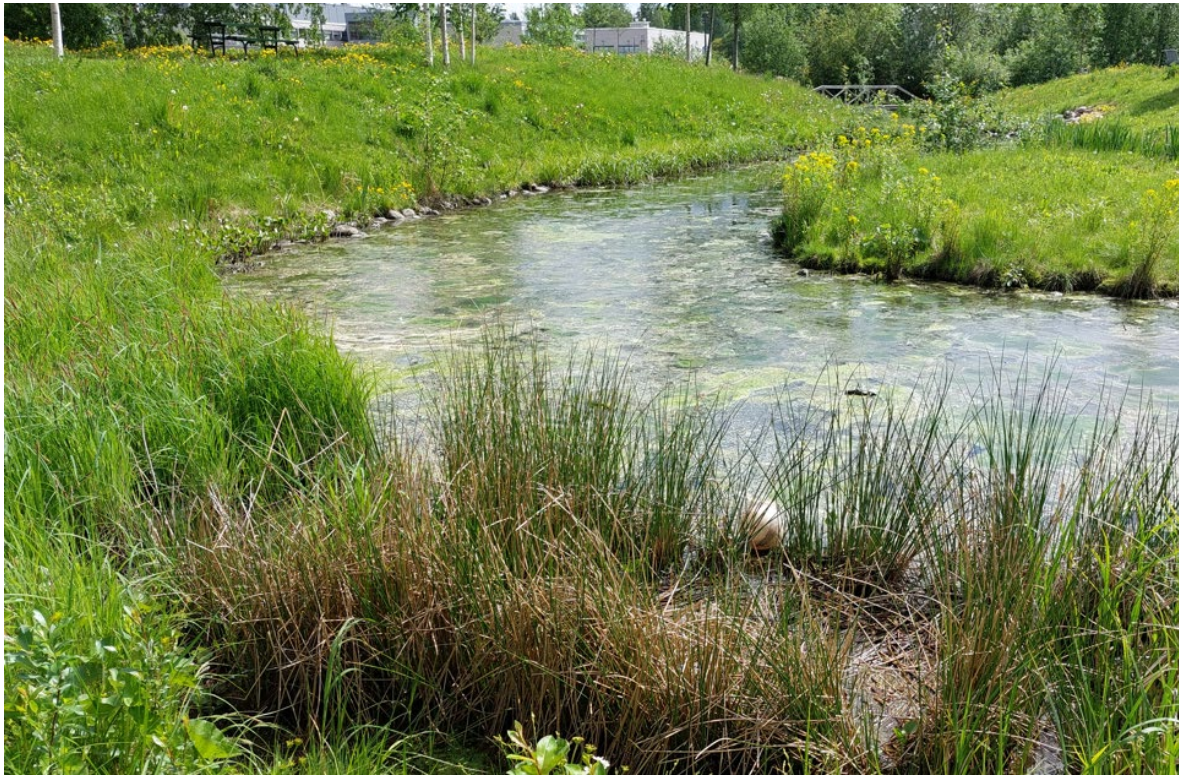
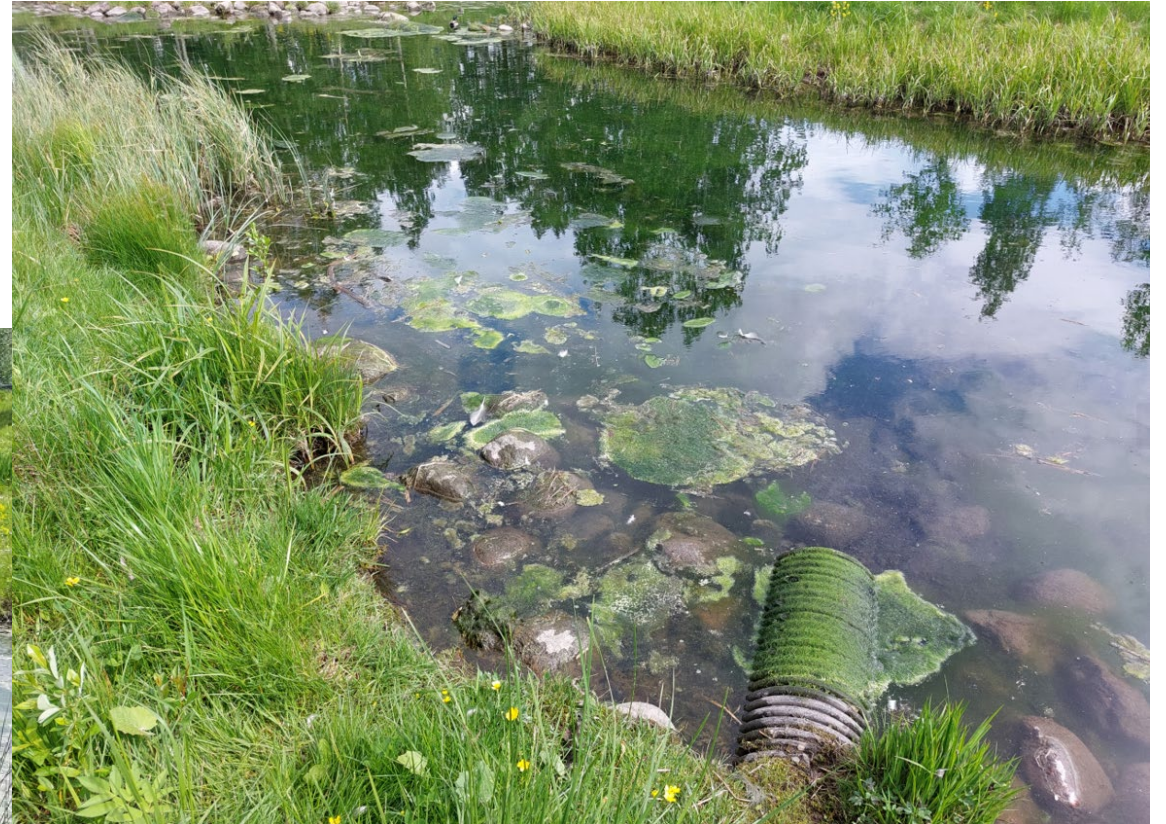
*Kuvat: Kosteikkoalue 1
kasvillisuuden seuranta 9.6.2022.
Leväkasvustoa.*

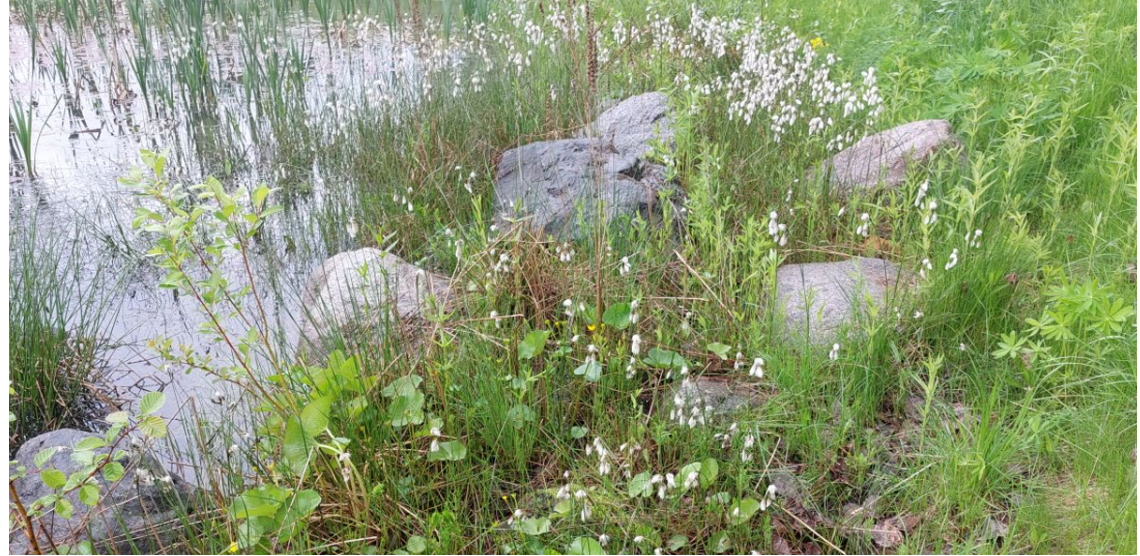
Kosteikkoalueen 2 allas on lähes umpeen kasvanut. Osmankäämi on vallannut suuren osan vesialueesta. Rantakukka, rentukka, vihvilät, sarat, lumme, ratamosarpio ja korpikaisla ovat levinneet istutusalueitaan laajemmalle. Osa istutusalueista ei erotu enää selkeästi omina ryhminään, vaan seassa on rikkaa ja lähialueelta levinneitä kasveja.

Kuva: Kosteikkoalue 2 on liki umpeen kasvanut;
kasvillisuuden seuranta 5.10.2022

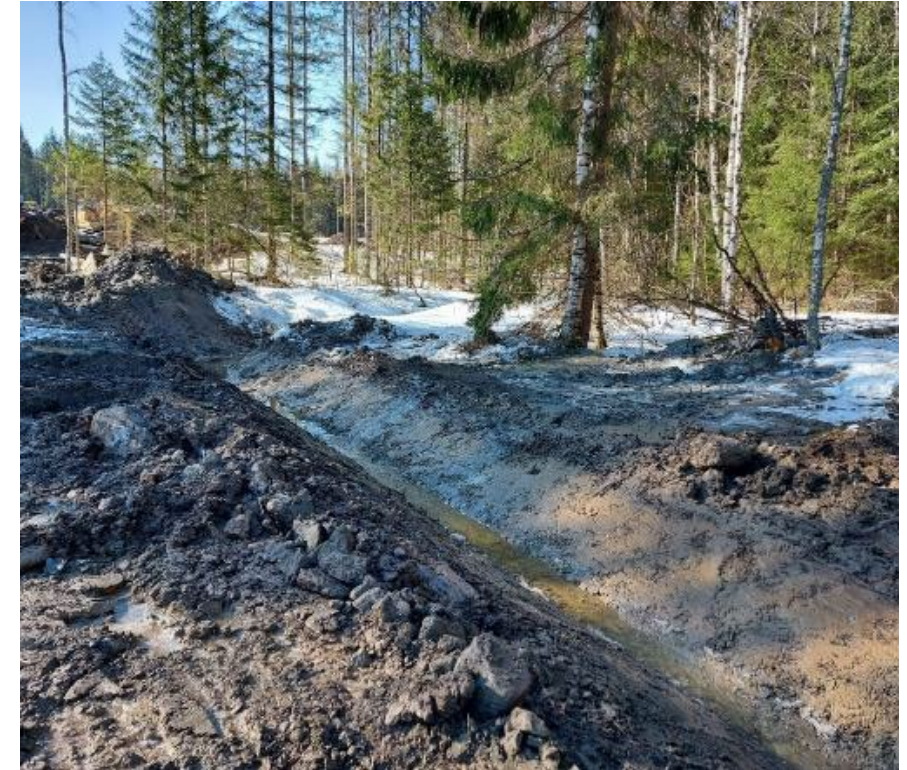
Kuva: Aluerakentamisen työmaa-alueita, jossa sulamisvedet pääsevät esteettä huuhtelemaan mukaansa maa-ainesta paljaalta maanpinnalta.

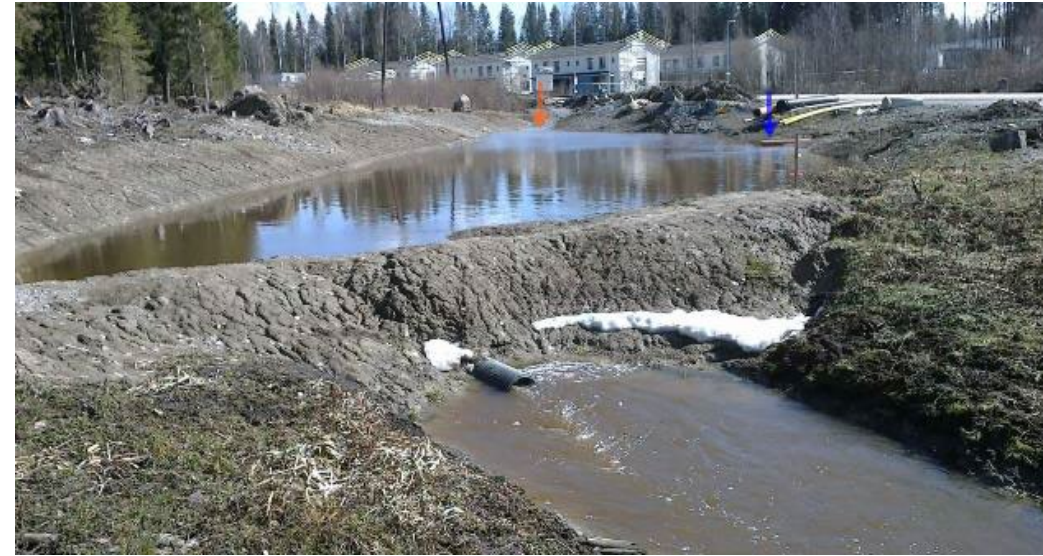
Kuva: Heikosti toimiva laskeutusallas. Altaan heikko toiminta näkyy silminnähden myös alapuolisen ojan vedenlaadussa
