# VUOTO- JA HULEVESIEN ETSINTÄ SEKÄ VERKOSTOTIEDON TUOTTAMINEN VUOTOJEN VÄHENTÄMISEKSI

Someron Vesihuolto Oy

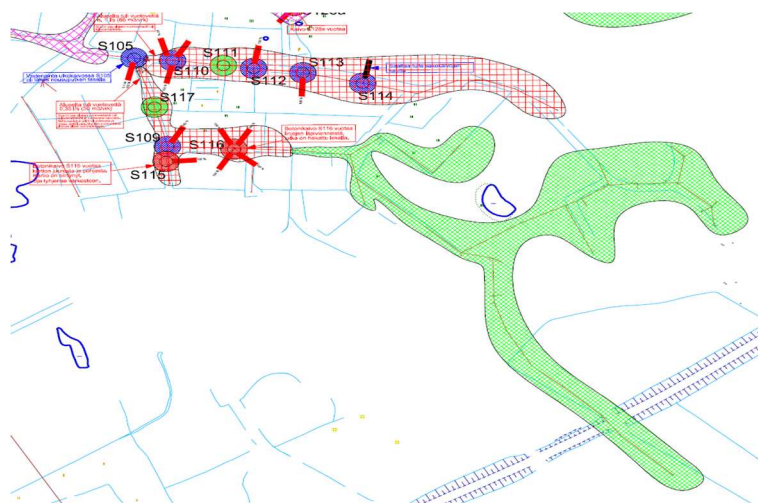
Kuva 1: Ensimmäisten mittauksen raportista otettu kuvakaappaus, missä ilmenee yhden alueen ongelmakohtia yksityiskohtaisesti (punaiset ja mustat viivat). Vihreällä olevalta alueelta ei vuotovesiä verkostoon tullut.

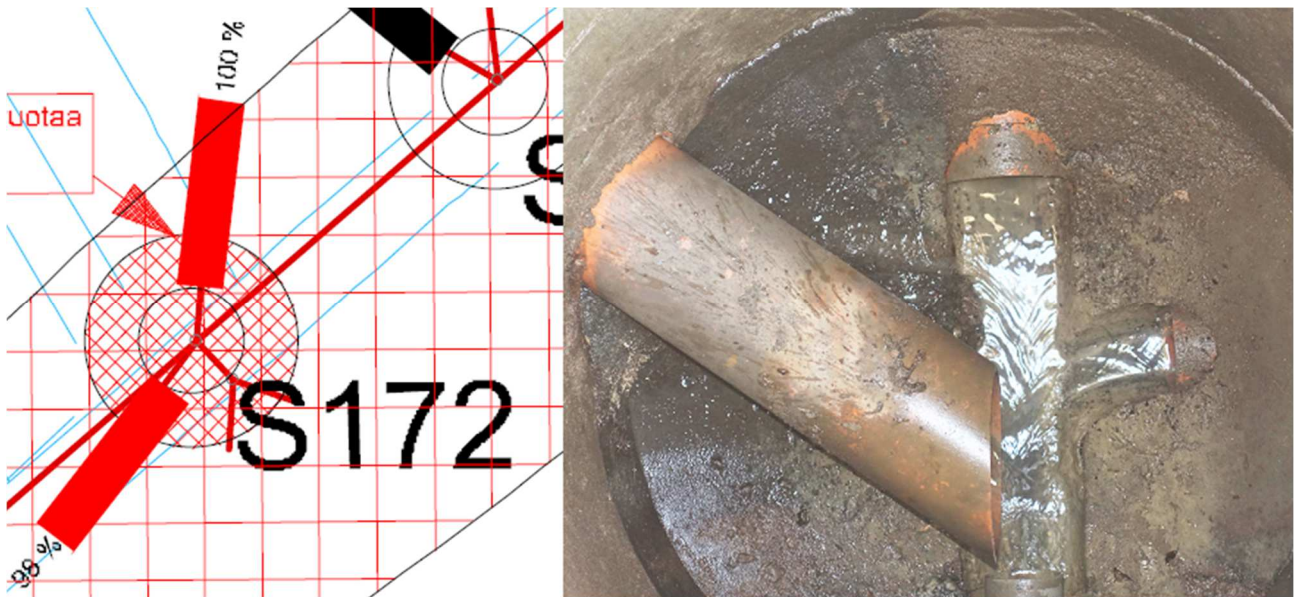
*Kuva 2: Raportin mukaan kaivo s172 vuotaa, jonka myös kaivosta otettu kuva osoittaa.*

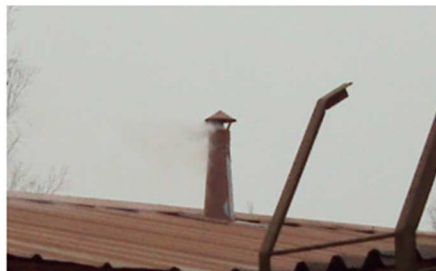
**Havainnot:** Savua tuli vain tuuletusputkesta.

**Kuva 1:** Viemärin tuuletusputki.

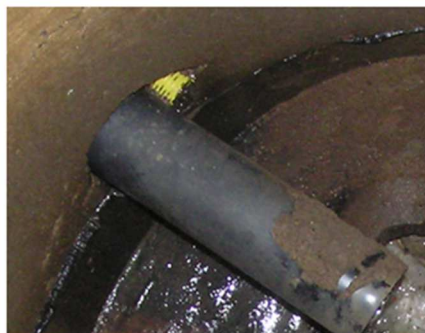
**Kuvaus havainnoista:** Kiinteistön sade- ja kuivatusvesiä on johdettu ojaan salaojaputkilla. Kaikki muuten kunnossa, lukuun ottamatta runkokaivoon tulevaa salaojaputkea mikä on taloviemärin alla.

**Ongelma:** Salaojaputkeen kertyvät sade- ja kuivatusvedet pääsevät jätevesiverkkoon, sillä se on liitetty suoraan runkokaivoon.

**Kuva 2:** Runkokaivosta otettu kuva, jossa näkyy keltainen salaojaputki kiinteistön viemäriputken vieressä.

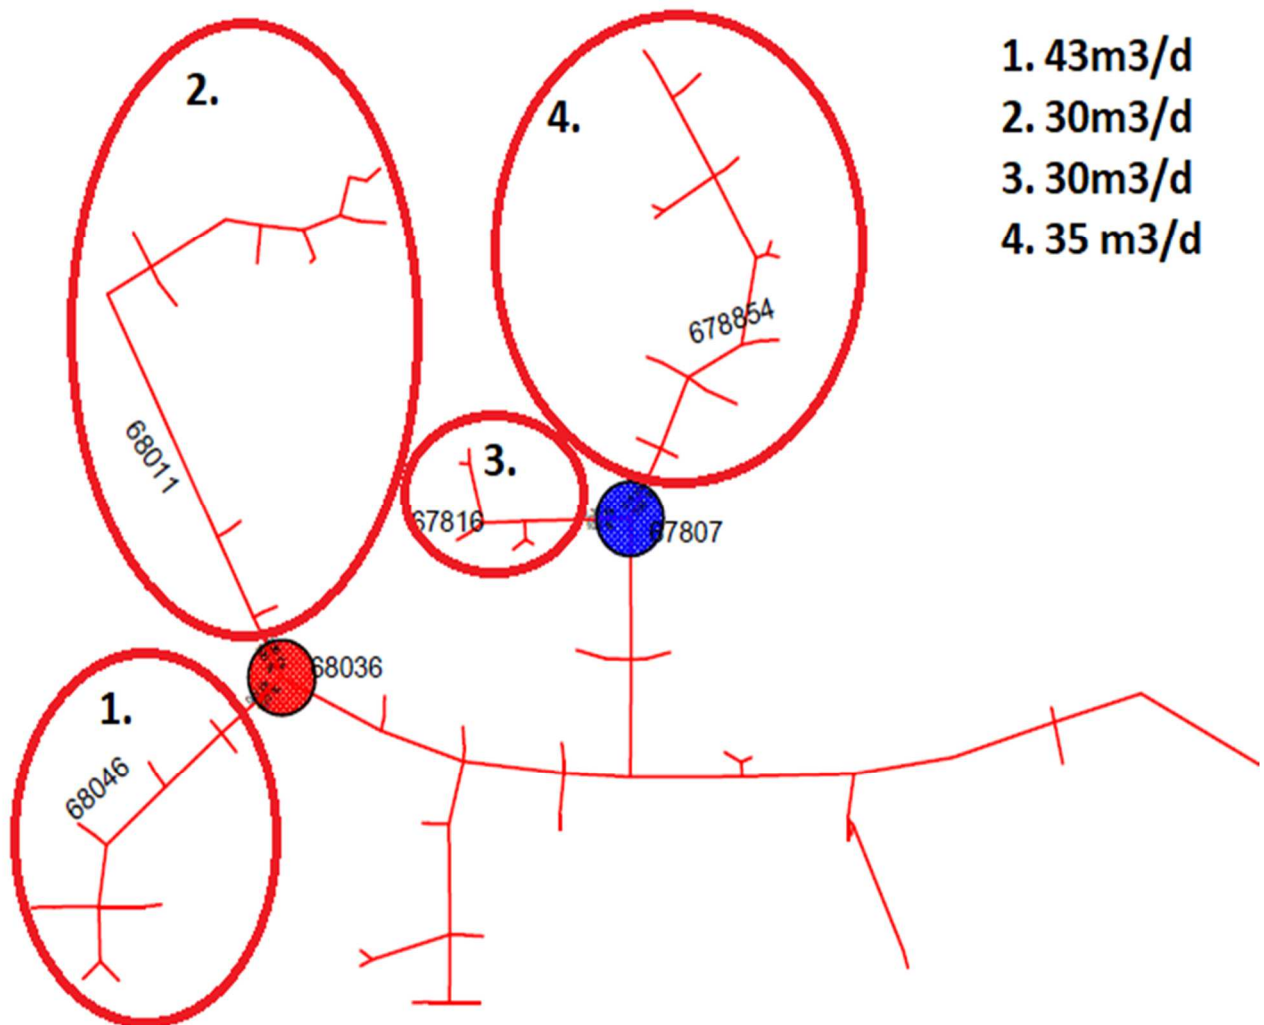
### Alue 1

*Kuva 7: Yhden asuinalueen neljältä pätkältä mitattiin laskennallisesti yhteensä 138 kuutiota vuotovettä vuorokaudessa. Tämä oli noin 12% kaikista nyt mitatuista vuotovesimääristä.*

Alue 1 kuvastaa Someron ongelmatilanteet pähkinänkuoressa, sillä kyseessä on alue jolle ei ole aikanaan rakennettu hulevesiverkostoa. Alue ei ole myöskään iältään lähelläkään vanhimmasta päästä ja sen viemäriverkoston kuntoa voidaan pitää hyvänä. Varmasti kokonaisvuotomäärästä osa mitatusta vuotovedestä aiheutuu esim. muovikaivojen vuotavista teleskoopin tiivisteistä tai putkien läpivientien vuodoista, mutta arviolta lähemmäs 90 prosenttia vuotovesistä on alueen kiinteistöjen hulevesiä.

Seuraavaksi toimintamallin mukaisesti tulisi aloittaa alueella viemäreiden savukokeet, millä saadaan tarkentavat tiedot tarpeista ja myös alustava tieto kiinteistöjen asukkaille itselleen. Tämän jälkeen tulee saattaa kaupungin teknisen toimen tietoon hulevesiverkoston tarpeellisuus kyseiselle alueelle ja yrittää ohjata urakkaa suunnitteluun mahdollisimman pikaisella aikataululla. Kaikki tämä kuulostaa yksinkertaiselta, mutta vaikka toimintamalli ollaan ensimmäisten vuotovesimittausten ja savukokeiden jälkeen saatu kehitettyä paremmaksi, ottavat nämä toimenpiteet oman aikansa (useita vuosia) resurssien rajallisuuden vuoksi.

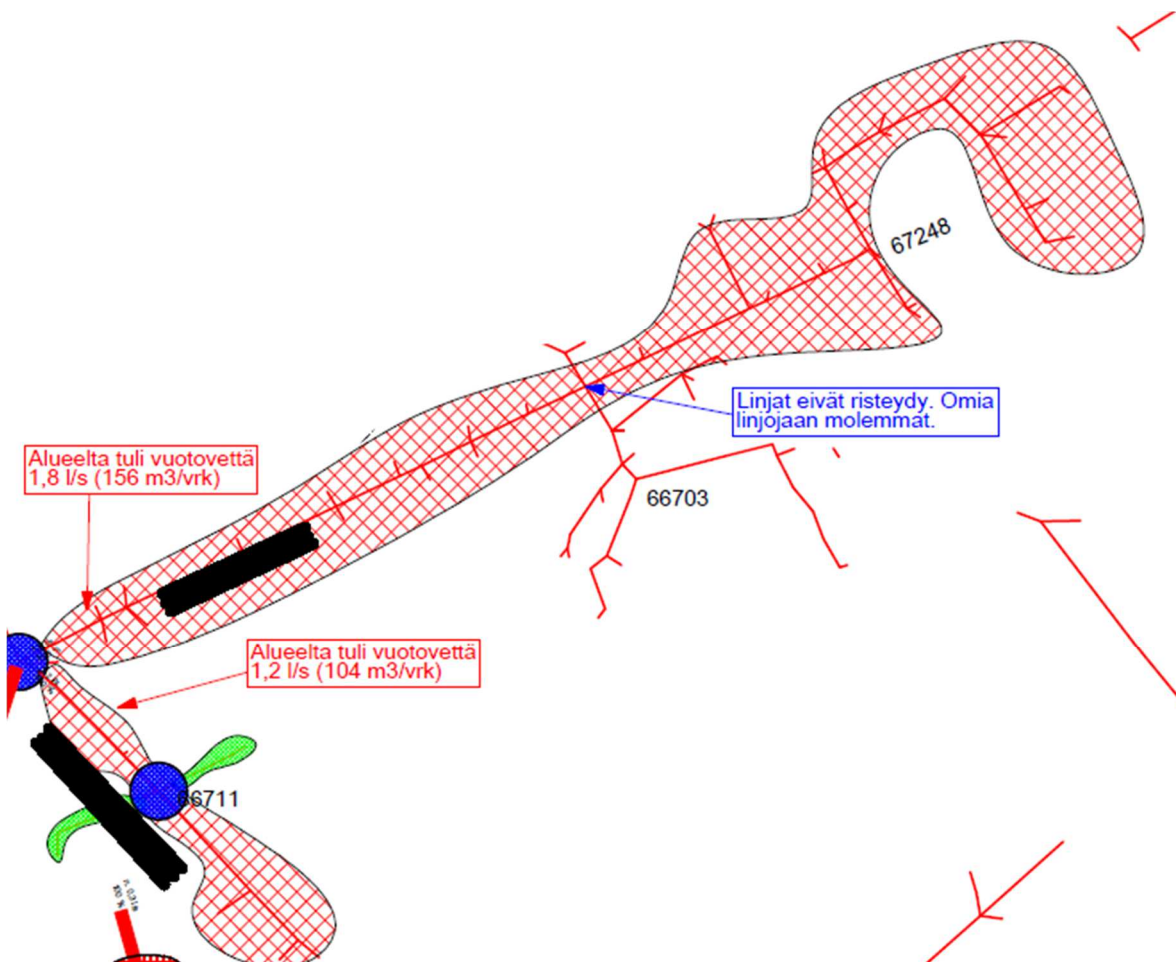
Alue 2 edustaa toista vuotovesiin liittyvää yleistä ongelmaa, mikä on verkostojen epämääräisyys ja epätietoisuus. Kuvassa 8 näkyvällä tieosuudella, mihin on kirjattu 156 kuution laskennallinen vuotovesimäärä vuorokautta kohden on hulevesiviemäroityä aluetta. Epämääräisyys tulee alueella sijaitsevista verkostostoista ja niiden käyttötarkoituksista. Etukäteen oli tiedossa, että alueelta tulee vuotovesiä jätevesiverkostoon, mutta vuotovesimittauksissa ilmi tullut määrä yllätti. Alueen poikkeuksellisuus johtuu siitä, että nykyisin hulevesiviemärinä toimiva verkosto, on toiminut ennen jätevesiverkostonä. Alueella on myöhemmin rakennettu uusi jätevesiverkosto, jolloin vanha verkosto jäi hulevesiverkostoksi. Ongelma on siinä, että lähes kaikki kiinteistöiltä tuleva vesi näyttää päätyvän jätevesiverkostoon. Syyksi voi olettaa sen, että vesien sekoittuminen tapahtuu kiinteistöjen pihakaivoissa, jotka ovat sittemmin uuden jätevesiviemärin myötä liitetty jätevesilinjaan, sen sijaan että ne olisi erotettu toisistaan.

Kuva 8: Alueen 2 vuotovedet tulivat kahdelta tieosuudelta ja niiden osuus nyt mitatuista vuotovesimääristä oli 22%.

Epätietoisuus tulee siitä, kun alueen kiinteistöjen asukkaat eivät itsekään tiedä mihin hulevedet kiinteistöiltä menevät tai minne niiden tulisi edes mennä. Asiasta ei ole tiedotettu aikanaan kiinteistöjä riittävän selkeästi, vaan on oletettu koska mitään toimenpiteitä ei ole tehty, että kaikki on kunnossa. Aikanaan kun alueelle rakennettiin uusi jätevesiverkosto, niin olisi pitänyt tutkia kiinteistökohtaisesti jätevesien ja hulevesien sekoittumiskohta ja suorittaa näiden erotus toisistaan, ja lopuksi liittää vedet omiin runkoverkostoihinsa.

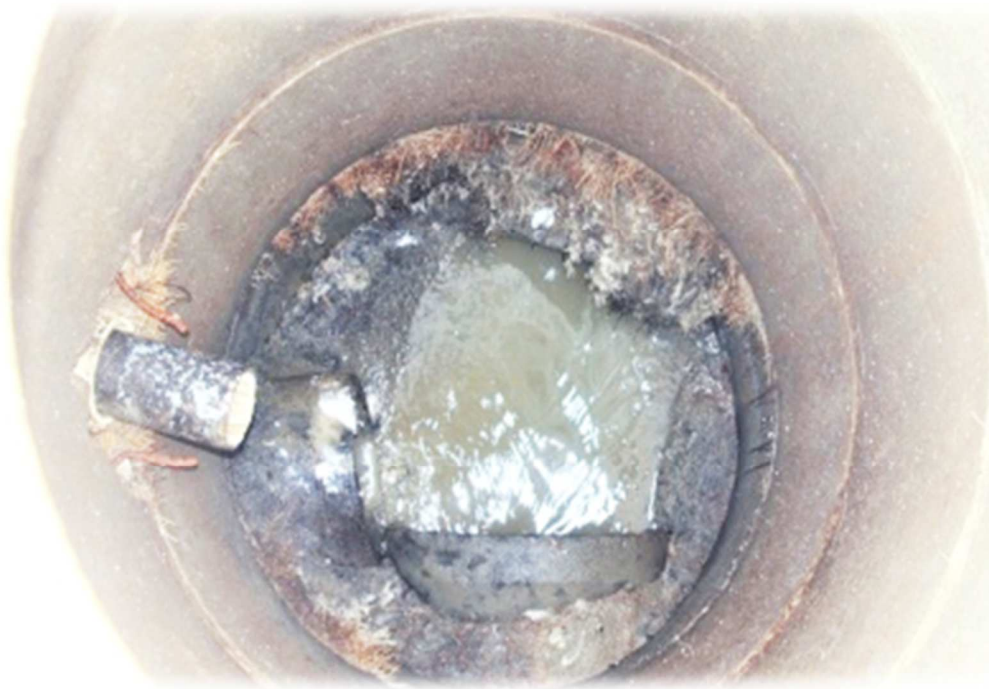
Mittauksien osalta tuli paljon yksittäisiä huomioita, joita ovat muun muassa vuotavat kaivot tai taloviemäreiden läpiviennit. Kuvassa 9 näkyy vääränlaisesti tehty taloviemärin läpivienti, mikä on paitsi vuotovesille mutta myös juurille altis. Tällä kertaa jäteveden laadun suhteen ei ollut poikkeamia kuin yhdellä alueella, missä viemärivesi oli pikimustaa. Tämän havainnon tiimoilta on yhdellä alueella nyt lumien sulamisen jälkeen tarkoitettu suorittaa tarkastuksia mahdollisen värjäämisen aiheuttajan selvittämiseksi. Kokonaisuutena huomiota oli selvästi edellis kertaa vähemmän, mutta se selittyy pelkästään sillä, että mittauskertoja oli yli 10 kappaletta vähemmän sekä vuotovettä liikkui myös verkostossa vähemmän.

*Kuva 9: Mittauksien aikana löytyi kaivo, jonka kiinteistön viemäriputken läpivienti oli jätetty paikkaamatta. Nyt läpiviennistä tulee vuotovesien lisäksi juurakkoa kaivoon.*
