Viemäriverkoston sekä ylivuotojärjestelyjen rakenne- ja sijaintikartoitus

1 HANKE

Viemäriverkoston sekä ylivuotojärjestelyjen rakenne- ja sijaintikartoitus toteutettiin Vesiensuojelun tehostamisohjelman rahoituksella. Hanke kuuluu ohjelman teemaan *Kaupunkien vesien hallinta ja haitallisten aineiden vähentäminen*, ja edelleen painopistealueeseen viemärylivuodot.

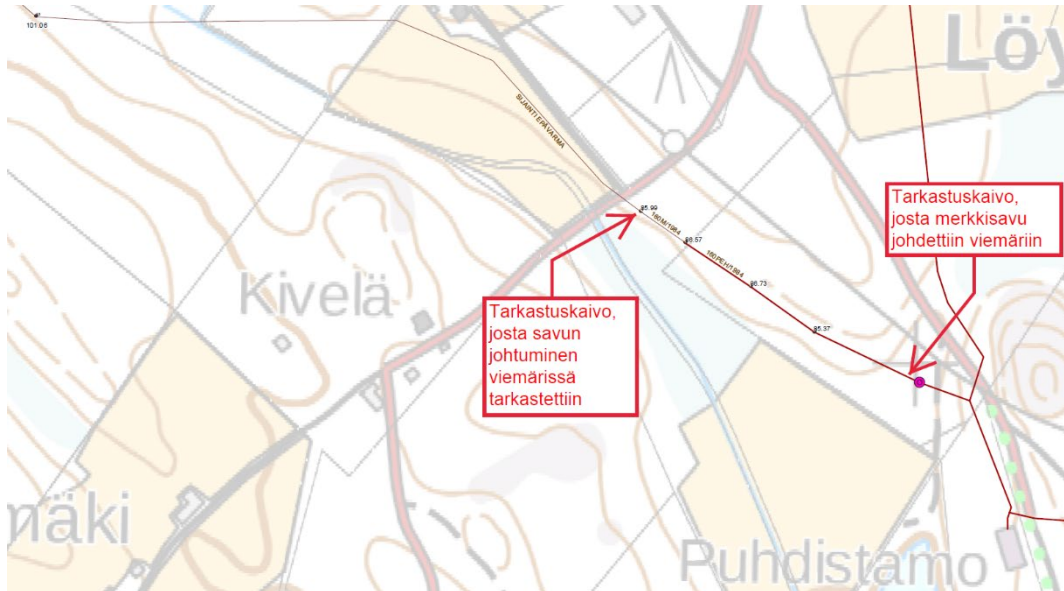
Savua johdettiin viemäriin jätevedenpuhdistamon tulopumppaamon luota, neljä tarkastuskaivon väliä ennen kartoittamattoman linjavälin alkamista. Savun kulkeutumista viemärissä linjaa ylöspäin tarkasteltiin kuvassa 1 esitetystä pisteestä. Kansiston tiiveyden vuoksi savu voitiin havaita vasta kannen avaamisen jälkeen (kuva 3). Savukokeen todettiin siis olevan soveltumaton tämän tyyppiseen linjan kartoitukseen, sillä savu ei pääsee vapautumaan tiiviiden kansistojen alta. Savun määrä ja kulkeutuminen linjassa todettiin kuitenkin riittäväksi. Laitteiston käyttö oli yksinkertaista (kuva 2), ja saadun käyttökokemuksen myötä menetelmän mahdollisuudet ja rajoitukset tulivat tutummaksi.

Kuva 1. Savukokeen aloituspiste ja tarkastuskaivo, josta savun kulkeutuminen viemäriin tarkastettiin.

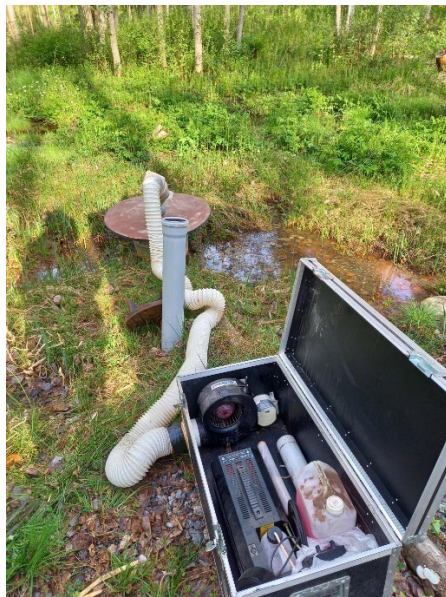
Kuva 2. Savukoelaitteisto asennettuna viettoviemäriin tarkastuskaivon.

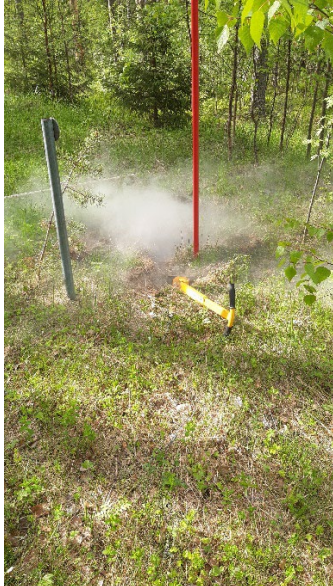
Kuva 3. Merkkisavua vapautuu viettoviemäristä aukinaisen kaivonkannen kautta.

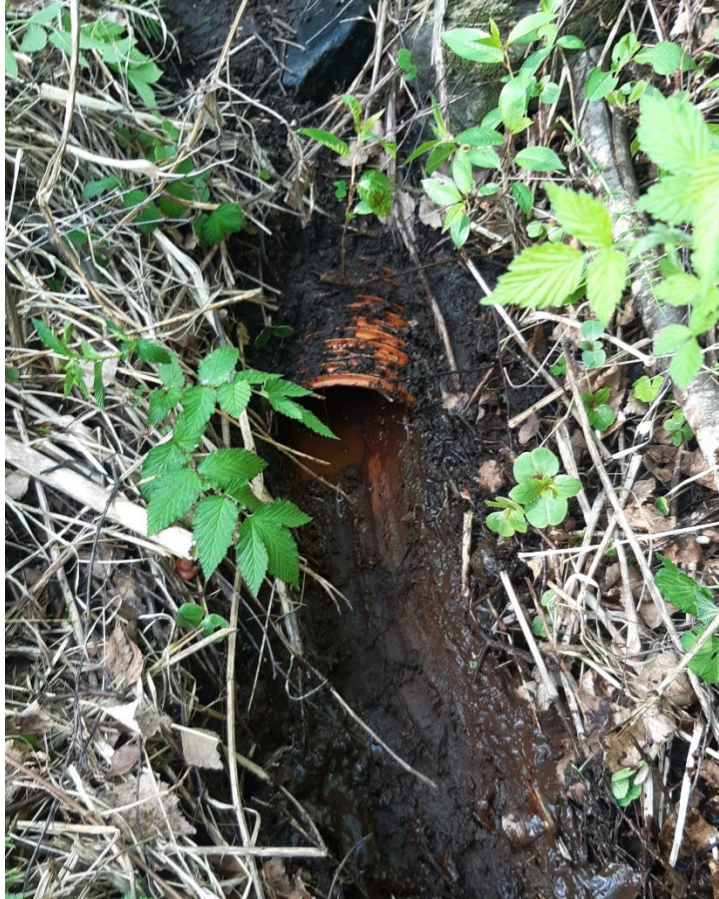
Kuvassa 4 on Löytökylän pumppaamon ylivuotoputken purkupää, jonka sijainnista ei ollut aiemmin tietoa. Ylivuotoputki haettiin maastosta kameran ja sen paikantimen avulla.

Kuva 4. Löytökylän JVP:n ylivuotoputken pää löydettiin kartoituksessa rantapenkasta.

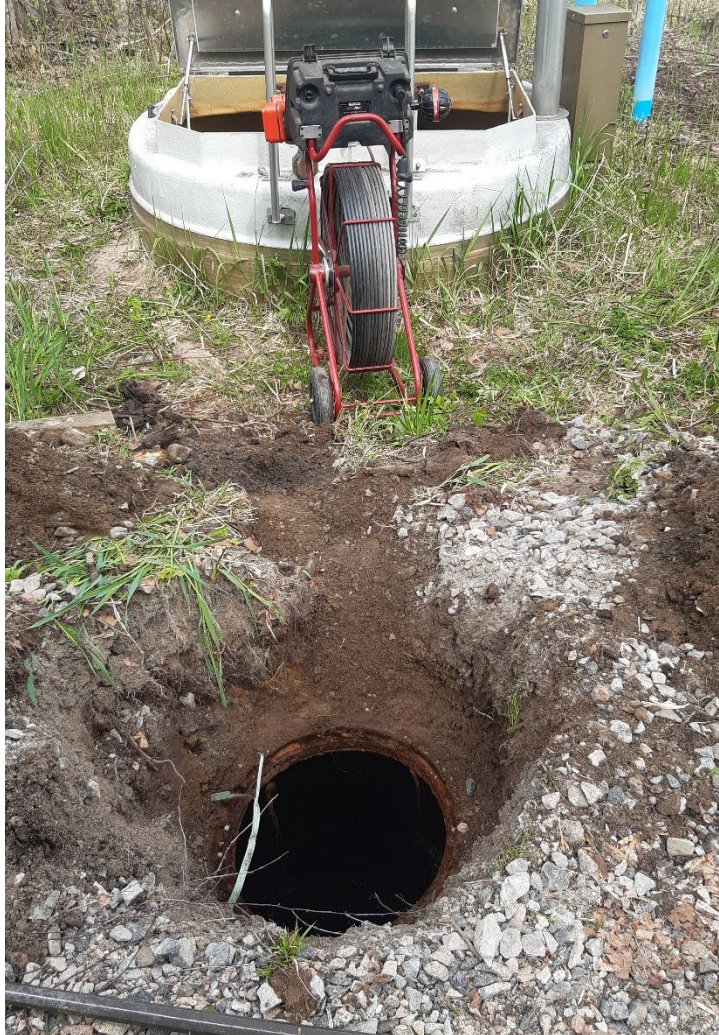
Kuvassa 5 on Koivistonniemen pumppaamon etukaivo, joka oli jäänyt jälkikäteen rakennetun huoltotien alle. Etukaivo paikannettiin kameran ja sen paikantimen avulla. Etukaivosta ei lähtenyt ylivuotoputkea.

Kuva 5. Koivistonniemen JVP:ltä kartoituksessa löydetty etukaivo.
