# MAANALAISET SKANNAUKSET OSANA KORJAUSRAKENTAMISEN INVENTOINTIA

Deep Scan Tech Oy, 3.6.2025

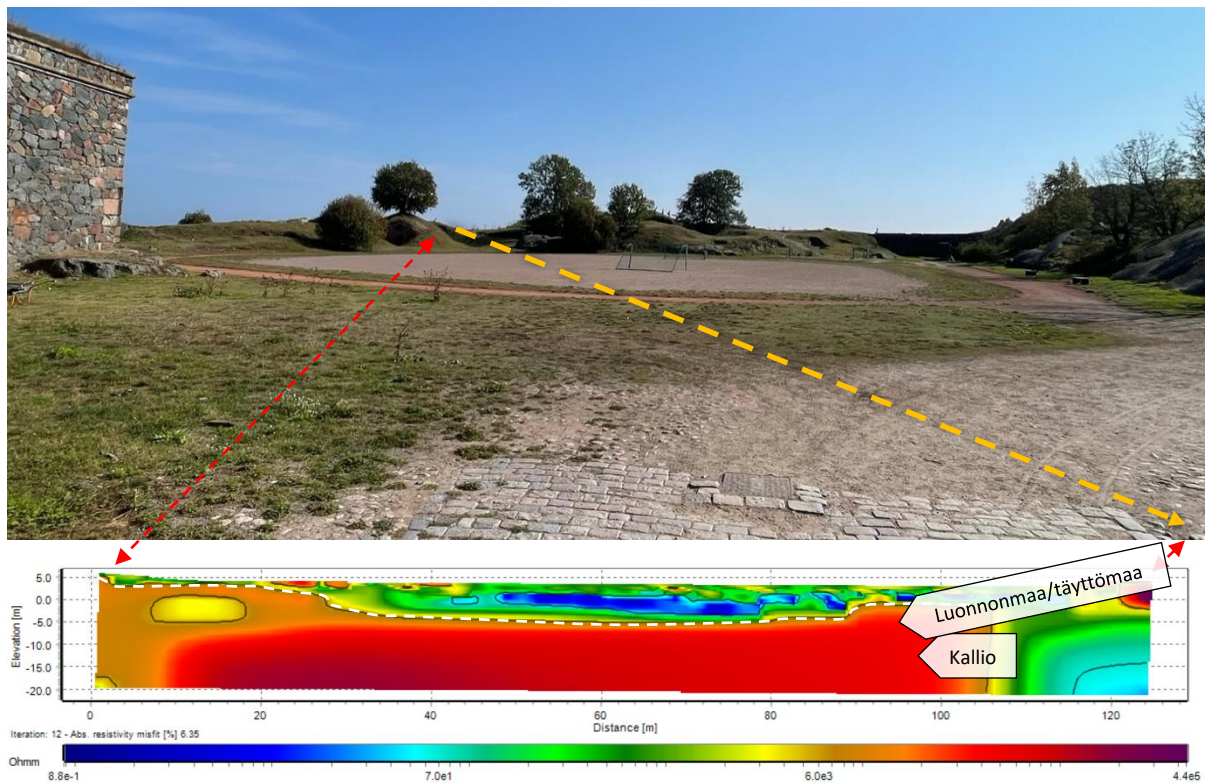
Kuva 5 Kohdealueella suoritettujen skannausten sijainti maastossa on kuvattu valokuvassa suuntaa antavasti oranssilla katkoviivanuolella. (Valokuva on esitetty peilikuvana, jotta sen tulkinta yhdessä tulokuvan kanssa olisi helpompaa. Peilauksella on varmistettu, että molemmat kuvat ovat samoin päin, mikä helpottaa yksityiskohtien vertailua ja kohteiden paikantamista.) Valokuvan alla olevan tulospystyleikkauksen X-akseli kuvaa maan pinnalla (valokuvassa oranssi katkoviiva) kulkevaa mittauslinjaa metreinä (matkapisteet 0–126 m), ja Y-akseli esittää mittauksen syvyyttä metreinä suhteessa merenpinnan tasoon. Arvioitu kalliopinnan ja luonnonmaan/täyttömaan rajapinta on visualisoitu tulokuvassa suuntaa antavasti valkoisella katkoviivalla.

Skannauksen tuloksena saatiin tarkka kuva maanpinnan ja kalliopinnan rajapinnasta sekä maaperän kerrostuneisuudesta. Kalliopinta havaittiin kentän keskiosassa noin 10 metrin syvyydessä. Tulosten perusteella voidaan arvioida kentän kantavuutta sekä tunnistaa mahdolliset pehmeät maakerrokset, joilla voi olla vaikutusta kentän pitkäaikaiseen käyttöön ja kunnossapitoon.

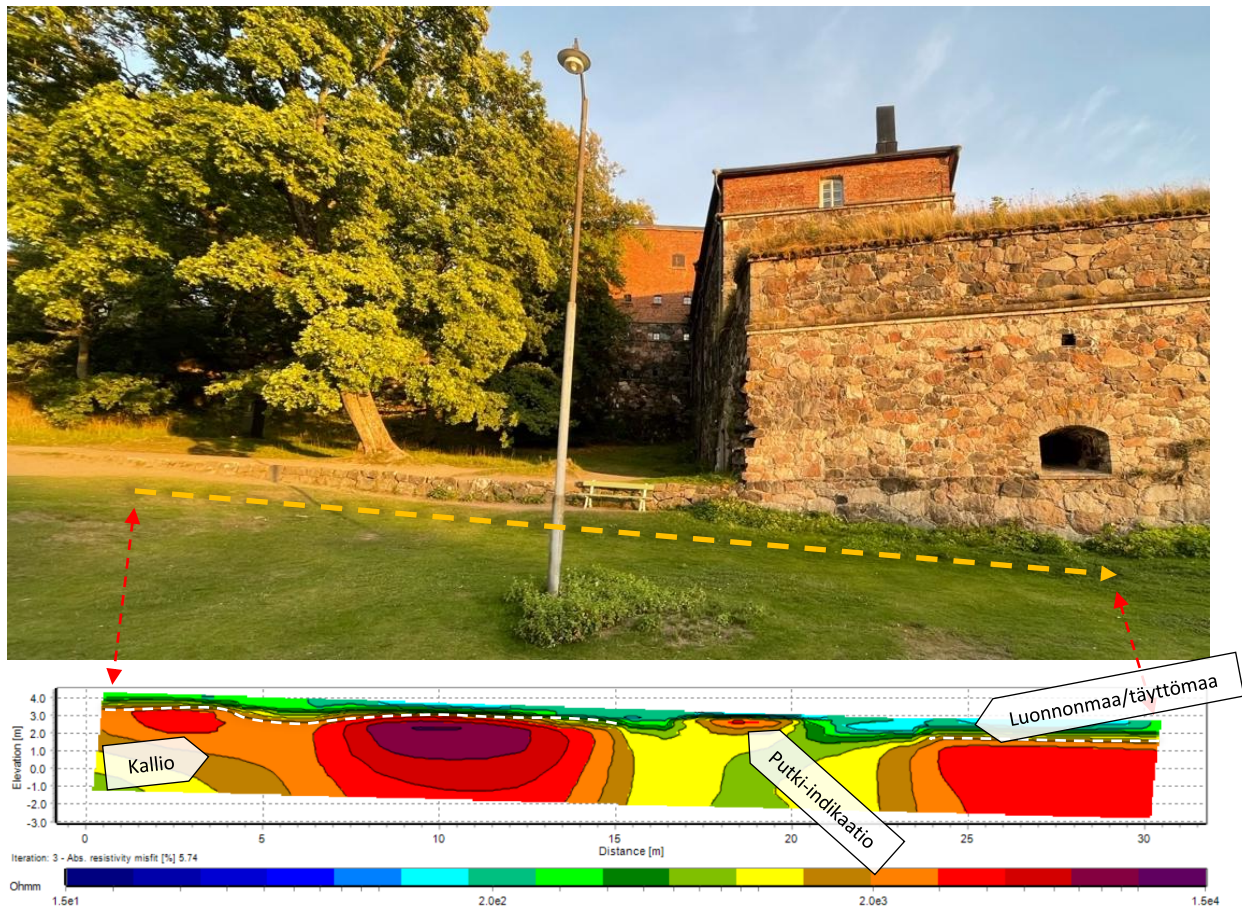
Kuva 6 Kohdealueella suoritetun skannauksen sijainti maastossa on kuvattu valokuvassa suuntaa antavasti oranssilla katkoviivanuolella. (Valokuva on esitetty peilikuvana, jotta sen tulkinta yhdessä tulostuvan kanssa olisi helpompaa. Peilauksella on varmistettu, että molemmat kuvat ovat samoin päin, mikä helpottaa yksityiskohtien vertailua ja kohteiden paikantamista.) Valokuvan alla olevan tulospystyleikkauksen X-akseli kuvaa maan pinnalla (valokuvassa oranssi katkoviiva) kulkevaa mittauslinjaa metreinä (matkapisteet 0–31 m), ja Y-akseli esittää mittauksen syvyyttä metreinä suhteessa merenpinnan tasoon. Arvioitu kalliopinnan ja luonnonmaan/täyttömaan rajapinta on visualisoitu tulostuvassa suuntaa antavasti valkoisella katkoviivalla.

Tässä kohteessa sähköiseen tomografiaan perustuva skannaus mahdollisti viemärilinjain paikantamisen maan alta ilman kaivuutöitä. Tulokuvassa on havaittavissa muun muassa maanalaisen kalliopinnan sijainti sekä viemärilinjaa osoittava putki-indikaatio skannatun alueen keskivaiheilla. Hankittu tieto tukee tulevia kunnossapito- ja korjaustoimenpiteitä sekä vähentää riskiä vahingoittaa muita rakenteita alueella.

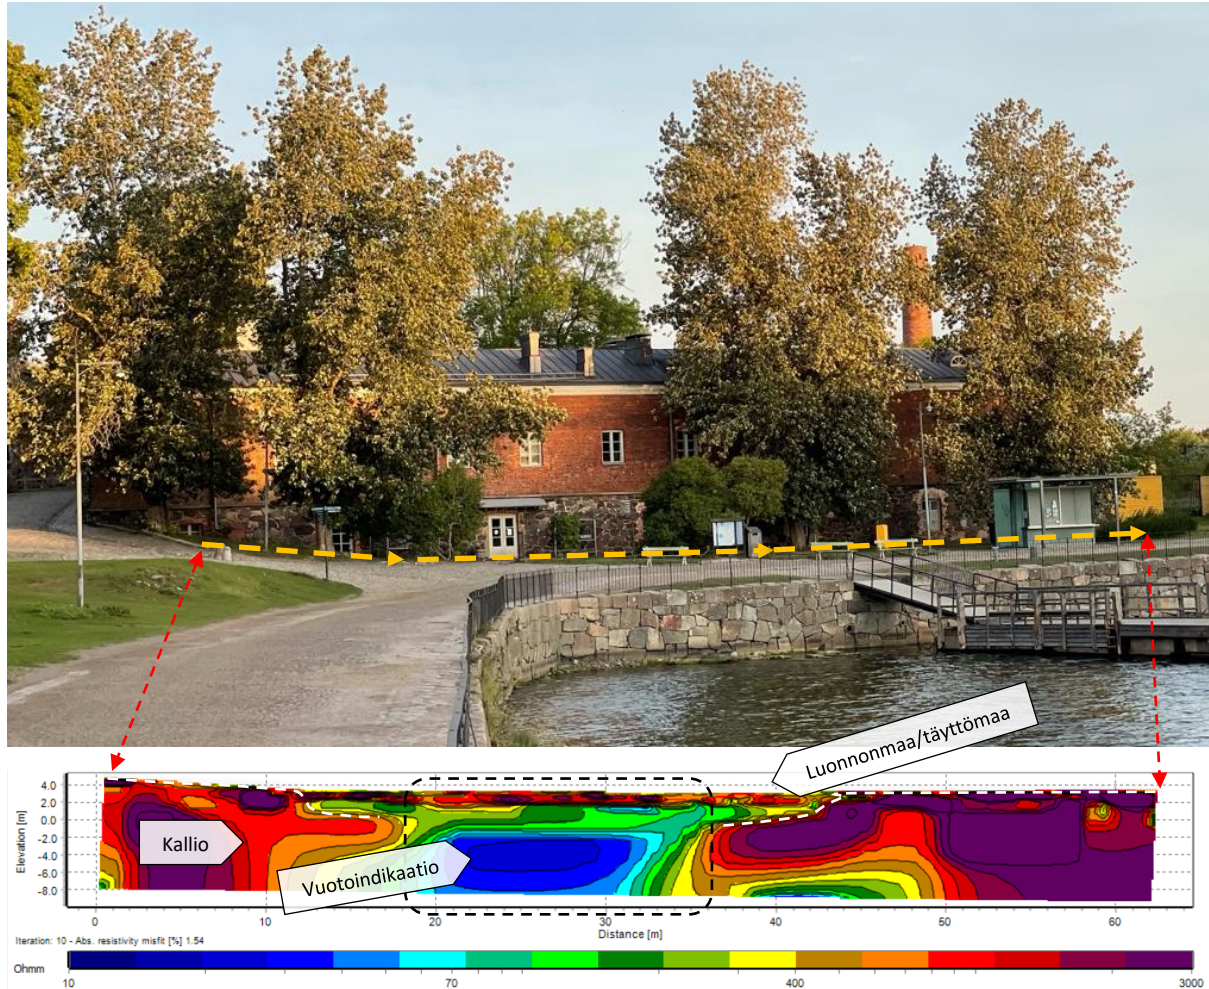
Kuva 7 Kohdealueella suoritetun skannauksen sijainti maastossa on kuvattu valokuvassa suuntaa antavasti oranssilla katkoviivanuolella. Valokuvan alla olevan tulospystyleikkauksen X-akseli kuvaa maan pinnalla (valokuvassa oranssi katkoviiva) kulkevaa mittauslinjaa metreinä (matkapisteet 0–63 m), ja Y-akseli esittää mittauksen syvyyttä metreinä suhteessa merenpinnan tasoon. Arvioitu kalliopinnan ja luonnonmaan/täyttömaan rajapinta on visualisoitu tulokuvassa suuntaa antavasti valkoisella katkoviivalla. Vuotoindikaatio ympyröity kuvassa mustalla katkoviivalla.

Tuloksissa havaittiin vuotoindikaatio alueella, jossa kahden kallioalueen väli on täyttynyt maa-aineksella. On mahdollista, että rakennuksen perustana oleva maa-aines on alun perin tuotu täytteeksi kahden kallioiden saaren tai luodon välille. Vuotoindikaation tarkka paikantaminen mahdollisti korjaustoimenpiteiden suunnittelun siten, että kosteusvaurioiden laajeneminen voidaan tehokkaasti ehkäistä.

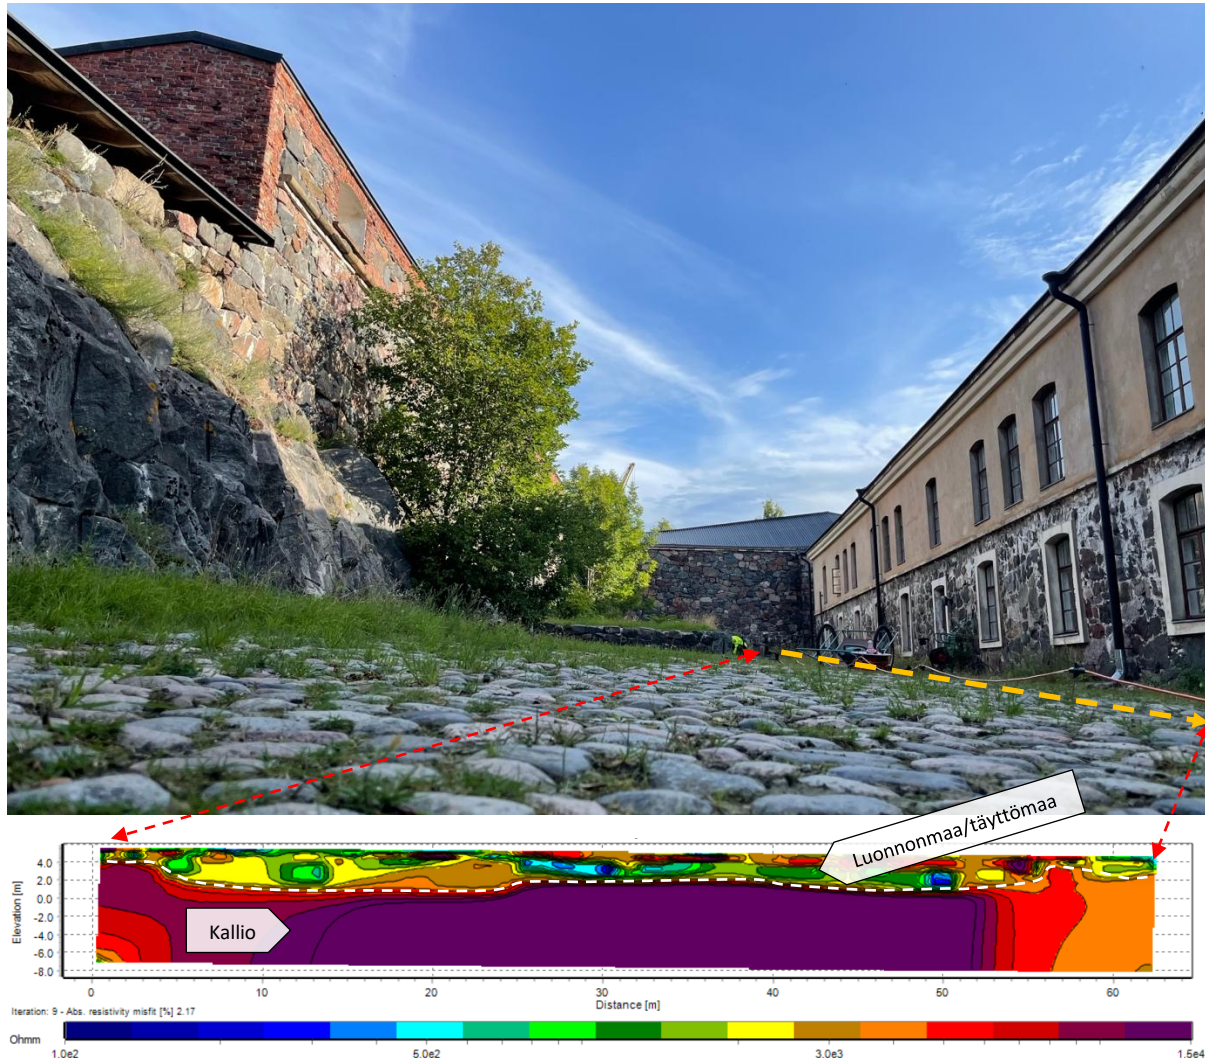
Kuva 8 Kohdealueella suoritetun skannauksen sijainti maastossa on kuvattu valokuvassa suuntaa antavasti oranssilla katkoviivanuolella. (Valokuva on esitetty peilikuvana, jotta sen tulkinta yhdessä tulokuvan kanssa olisi helpompaa. Peilauksella on varmistettu, että molemmat kuvat ovat samoin päin, mikä helpottaa yksityiskohtien vertailua ja kohteiden paikantamista.) Valokuvan alla olevan tulospystyleikkauksen X-akseli kuvaa maan pinnalla (valokuvassa oranssi katkoviiva) kulkevaa mittauslinjaa metreinä (matkapisteet 0–63 m), ja Y-akseli esittää mittauksen syvyyttä metreinä suhteessa merenpinnan tasoon. Arvioitu kalliopinnan ja luonnonmaan/täyttömaan rajapinta on visualisoitu tulokuvassa suuntaa antavasti valkoisella katkoviivalla.

Skannauksen perusteella havaittiin, että vettä valuu kivityksen alla sijaitsevaa kallion pintaa pitkin kohti rakennuksen alapohjaa. Samassa yhteydessä määritettiin täyttömaan kerrospaksuudet ja arvioitiin pohjamaan kantavuus. Nämä tiedot ovat keskeisiä pihan vedenhallinnan suunnittelussa sekä alapohjan kosteusvaurioiden ehkäisyssä, mikä puolestaan tukee rakennuksen pitkäaikaista turvallisuutta ja rakenteellista kestävyyttä.

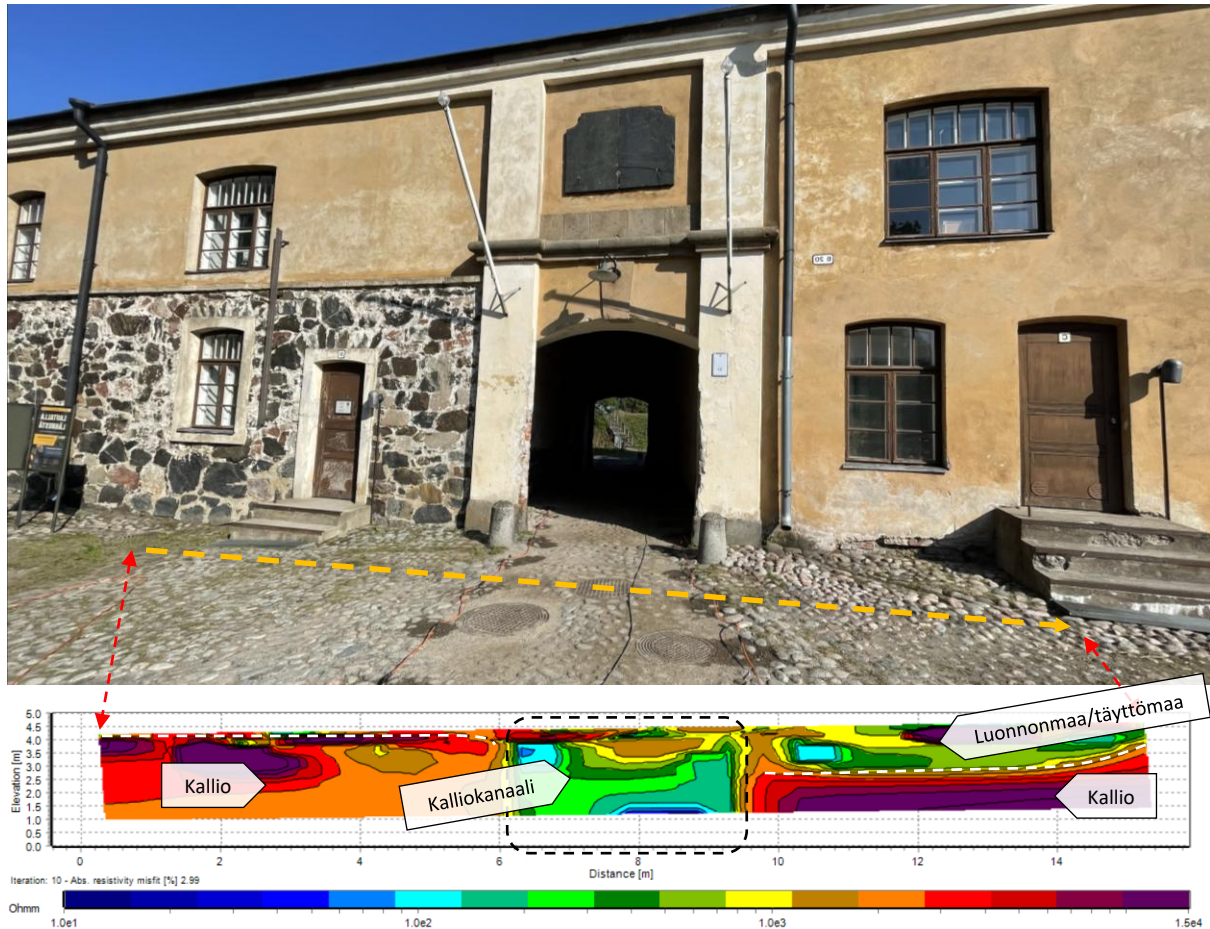
Kuva 9 Kohdealueella suoritettujen skannausten sijainti maastossa on kuvattu valokuvassa suuntaa antavasti oranssilla katkoviivanuolella. (Valokuva on esitetty peilikuvana, jotta sen tulkinta yhdessä tuloskuvan kanssa olisi helpompaa. Peilauksella on varmistettu, että molemmat kuvat ovat samoin päin, mikä helpottaa yksityiskohtien vertailua ja kohteiden paikantamista.) Valokuvan alla olevan tulospystyleikkauksen X-akseli kuvaa maan pinnalla (valokuvassa oranssi katkoviiva) kulkevaa mittauslinjaa metreinä (matkapisteet 0–15,5 m), ja Y-akseli esittää mittauksen syvyyttä metreinä suhteessa merenpinnan tasoon. Arvioitu kalliopinnan ja luonnonmaan/täyttömaan rajapinta on visualisoitu tuloskuvassa suuntaa antavasti valkoisella katkoviivalla. Kalliokanaali ympyröity kuvassa mustalla katkoviivalla.

Kuten tuloskuvasta käy ilmi, skannatun alueen keskivaiheilta löytyi maa-aineksella täytetty kalliokanaali. Lisäksi havaittiin, että kalliokanaalin toisella puolella kallio on lähes maanpinnassa, kun taas toisella puolella kallio sijaitsee noin 1,5 metrin syvyydessä. Tämä ero voi vaikuttaa rakennuksen perustusten kestävyys- ja kosteudenhallintaan, ja tieto on arvokas tulevaa kunnossapitoa varten.

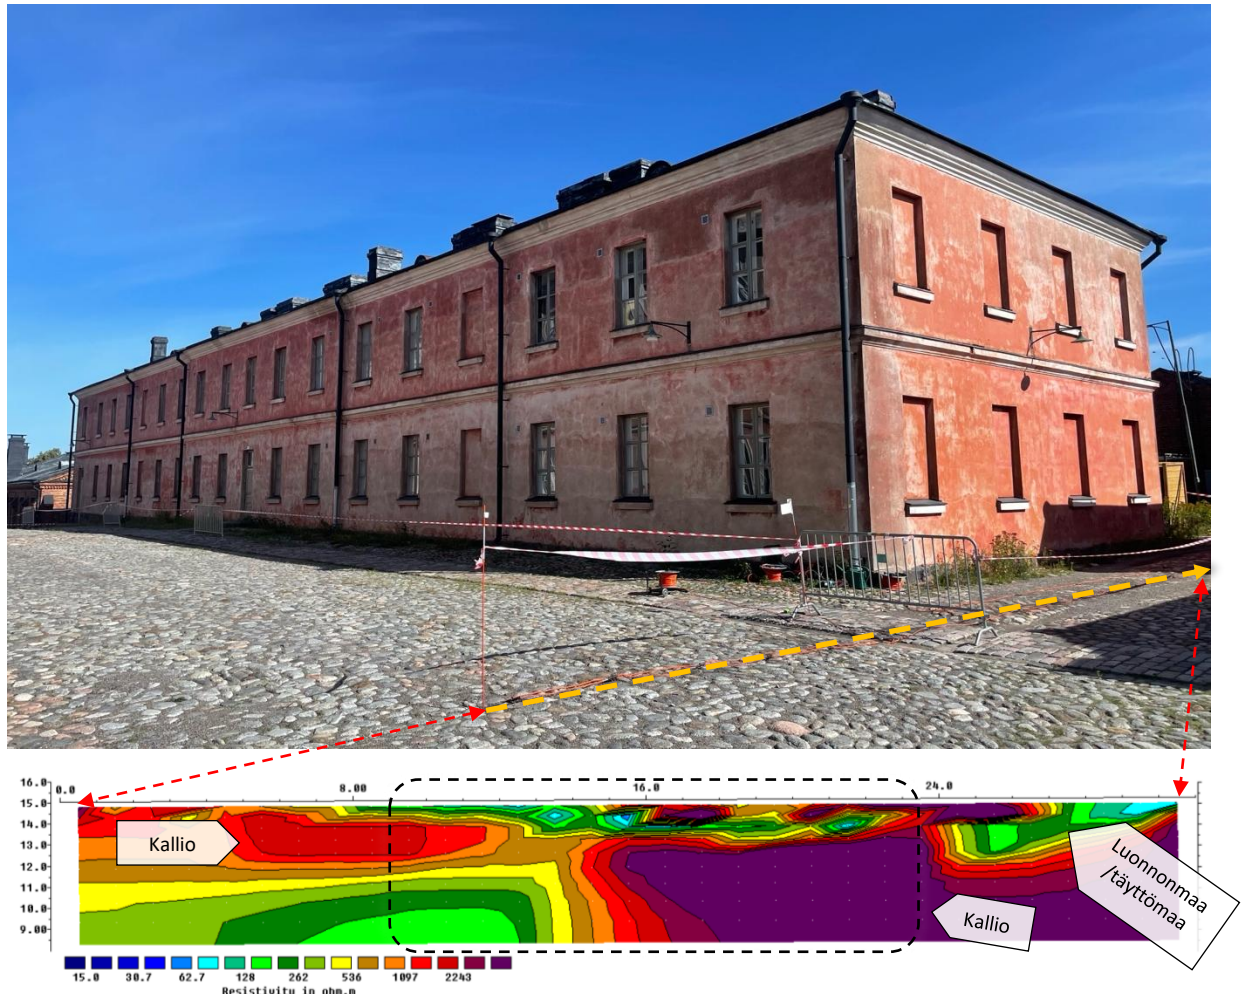
Kuva 10 Kohdealueella suoritettujen skannauksien sijainti maastossa on kuvattu valokuvassa suuntaa antavasti oranssilla katkoviivanuolella. Valokuvan alla olevan tulospystyleikkauksen X-akseli kuvaa maan pinnalla (valokuvassa oranssi katkoviiva) kulkevaa mittauslinjaa metreinä (matkapisteet 0–21 m), ja Y-akseli esittää mittauksen syvyyttä metreinä suhteessa merenpinnan tasoon. Arvioitu kalliopinnan ja luonnonmaan/täyttömaan rajapinta on visualisoitu tulokuvassa suuntaa antavasti valkoisella katkoviivalla. Rakennuksen pääty merkitty tulokuvassa mustalla katkoviivalla.

Tutkimuksissa havaittiin, että skannatun alueen toisella puolella kallio sijaitsee lähellä pintaa, noin metrin syvyydessä, ja sen pinta on epätasainen. Toisella puolella kallio on merkittävästi syvemmällä. Näillä havainnoilla on tärkeä merkitys rakennuksen perustusten kestävyys- ja kosteudenhallinnan kannalta, ja tieto tukee tulevaa kunnossapitoa.
