Maa- ja metsätalouden vesienhallinta
MÄYRÄNOJAN LUONNONMUKAINEN PERUSKUNNOSTUS -HANKE

Hankkeen nimi: Mäyräojan luonnonmukainen peruskunnostus -hanke

Hankkeen toteuttajat (pää toteuttaja ja osatoteuttajat): Tuusulan kunta ja Keski-Uudenmaan ympäristökeskus

Hankkeen toteutusaika: 30.11.2020-30.11.2022

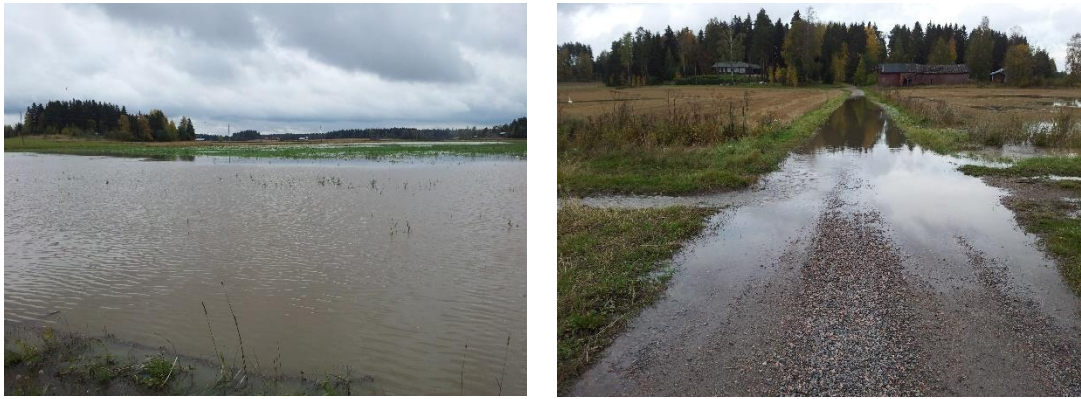
Mäyränojan peltovaltainen valuma-alue on (15 km²) sijaitsee Vantaanjoen valuma-alueeseen kuuluvan Tuusulanjärven länsipuolella. Sen kautta on arvioitu tulevan neljäsosa rehevän Tuusulanjärveen kiintoaine- ja ravinnekuormasta. Mäyränojan suuri kuormitus johtuu osin alavien peltojen tulvimisen aiheuttamista valumista. Etelä-Suomen Salaojakeskuksen selvityksen mukaan tulvista kärsii yhteensä noin 50 peltohehtaaria.

Kuvat 1 ja 2. Mäyränojan tulvivia alueita rankkasateen jälkeen. Kuvat: Mauri Pekkarinen.

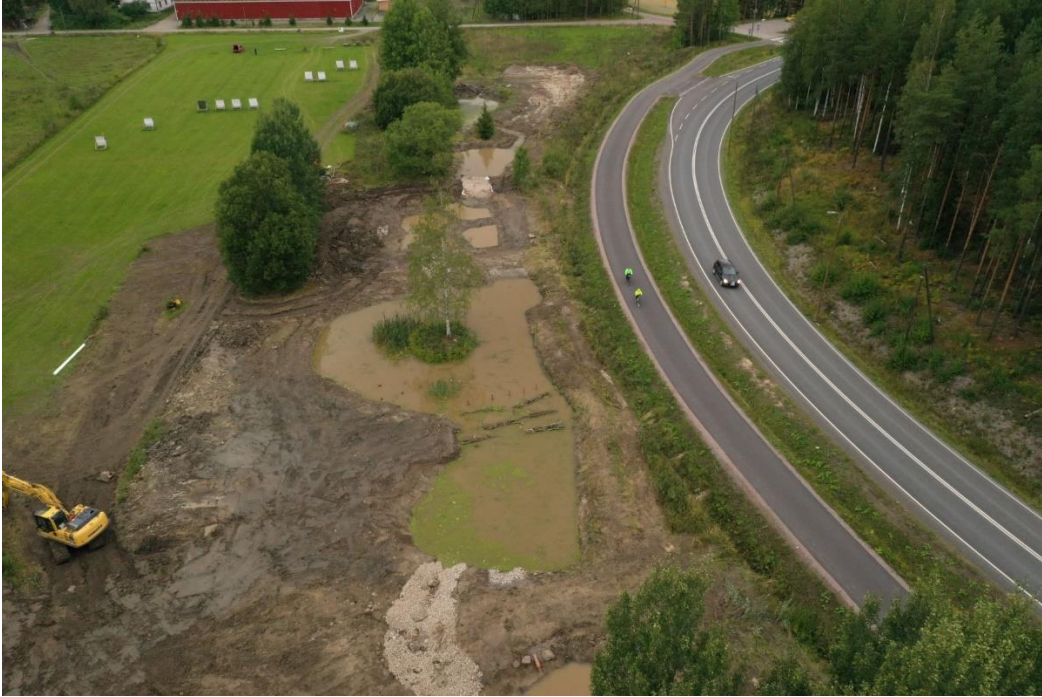
Vanhat, vuonna 2007 toteutetut ja osin umpeenkasvaneet kosteikot saivat uuden ilmeen elokuussa 2021, kun alueelle muodostui kosteikkoketju tasaamaan virtaamia Mäyränojaan (Kuvat 3 - 4). Ensimmäinen allas on laskeutusallas ja seuraavat altaat matalampia kosteikkoalтаita. Erillisillä altailla saatiin hidastettua veden virtausta ja toteutettua vesiensuojelullisesti yhtä suurta allasta parempi ratkaisu. Suurimpaan kosteikkoon lisättiin alueelta raivatuista puista tehtyjä puunippuja hidastamaan veden virtausta ja sitomaan kiintoainesta ja ravinteita.

Kuva 3. Allasketju valmistumisen jälkeen syksyllä 2021. Kuva Juha Siekkinen.

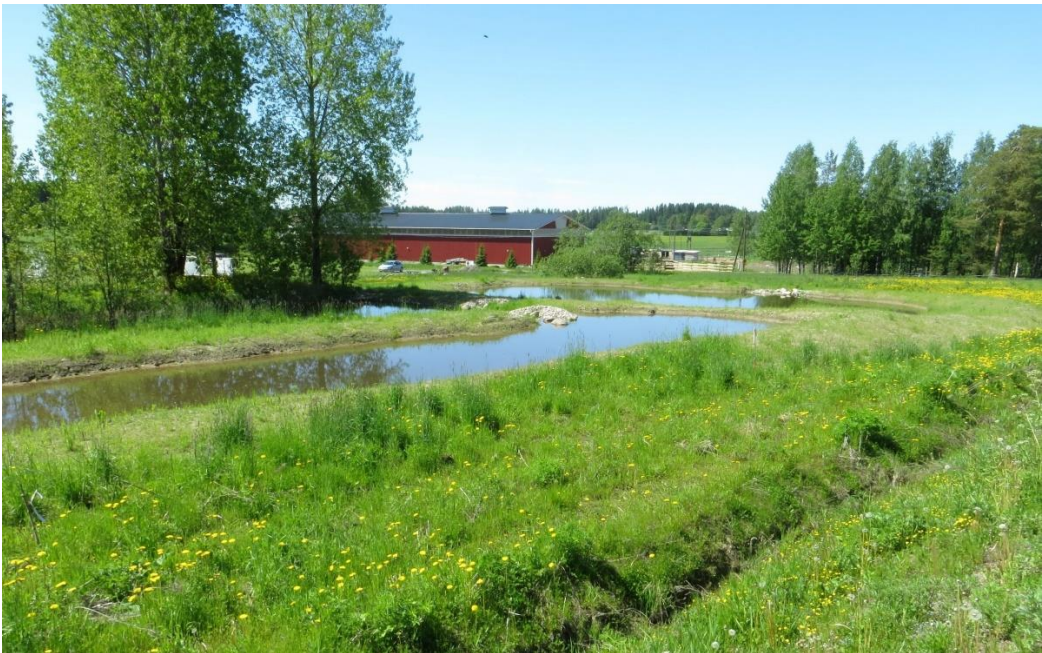
Kuva 4. Altaan penkereet olivat kasvittuneet kesäkuussa 2022.

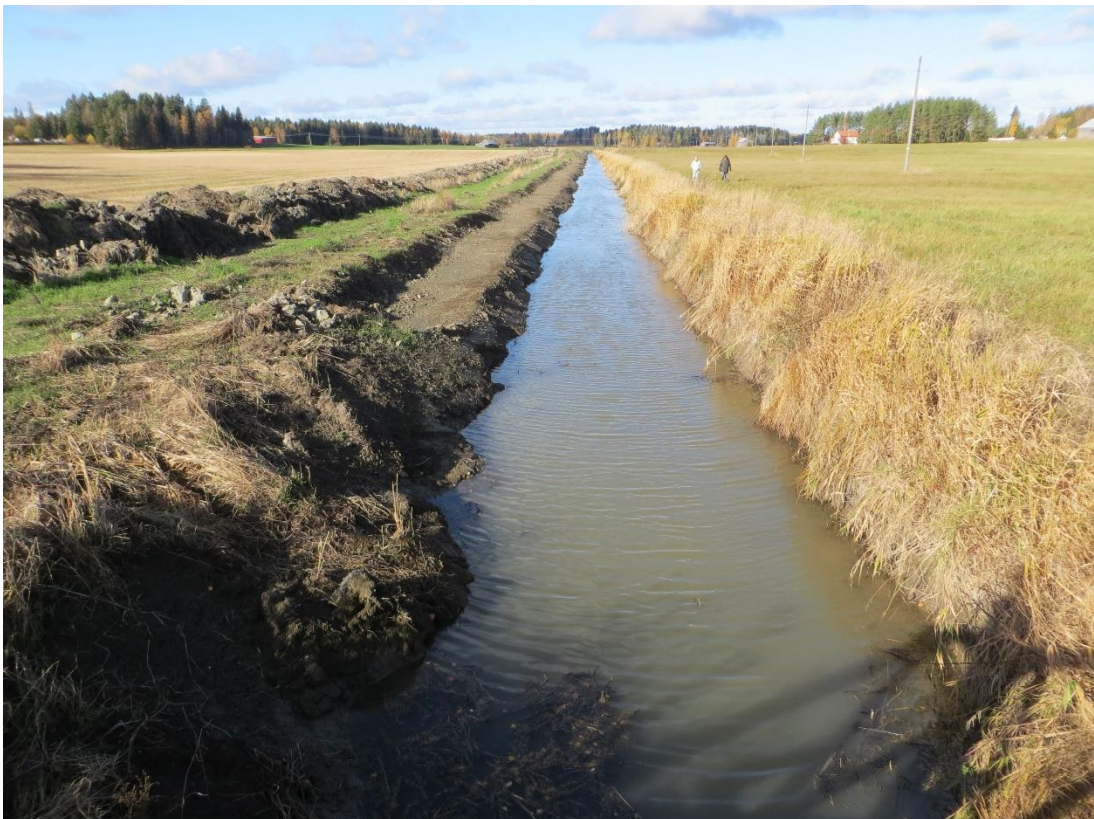
Kuva 5. Toispuoleinen tulvatasanne pääuomassa. Kuva: Janne Heikkinen.

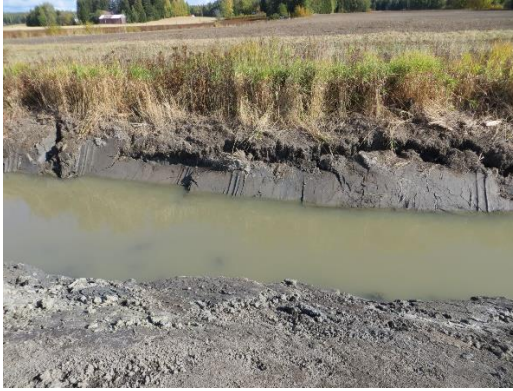
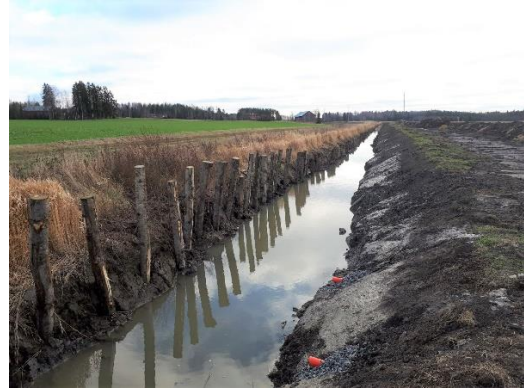
Kuivuus aiheutti odottamattomia ongelmia kaivuiden edetessä yläjuoksulle. Maanomistajat olivat kertoneet, että alueen maaperä on ongelmallista. Pinnalla on 40 cm savista multamaata ja sen alla märkää, pehmeää liejusavea. Kuiva pintamaa kantoa hyvin 35 tonnisen pitkäpuomikoneen painon. Veden pinta Mäyränojassa laski, jolloin kaivuupinta kuivui ja ojaluiskat halkeilivat. Vedenpinnan laskiessa vedenpaine hävisi ojaluisilta ja ne sortuivat. Sortumia korjattiin lokakuussa ja viimeistelytyötä tullaan tekemään vielä vuoden 2023 aikana (Kuvat 5 - 7).

Kuvat 6 -7 Penkan sortuma ja tuenta puupaaluilla. Vasemmassa kuvassa näkyy myös korjattuja salaojaputkia. Kuvat: Janne Heikkinen ja Jaana Hietala.

Tiedossa oli Mäyränojan varren haasteellinen maaperä, kostea liejusavi multamaakerroksen alla. Pahimman eroosiokohtaan varustauduttiin toteuttamaan pystytuentaa haaparungoilla eroosion estämiseksi. Ennakoidun mukaisesti tällä kohtaa ojaluiska repeilikin ja penkkua tuettiin paalutuksella. Ennakoimattomana riskinä tuli muualla ojaluisien sortumiset liejusaven halkeillessa kuivuessaan.
