# Kosteusturvalliset ja ympäristöystävälliset kutterinlastueristeiset puurakenteet

ECOSAFE- JA ECOSAFE 2-hankkeiden loppuraportti

Tampereen yliopisto  
Rakennetun ympäristön tiedekunta  
Rakennustekniikka  
Tampere 2023

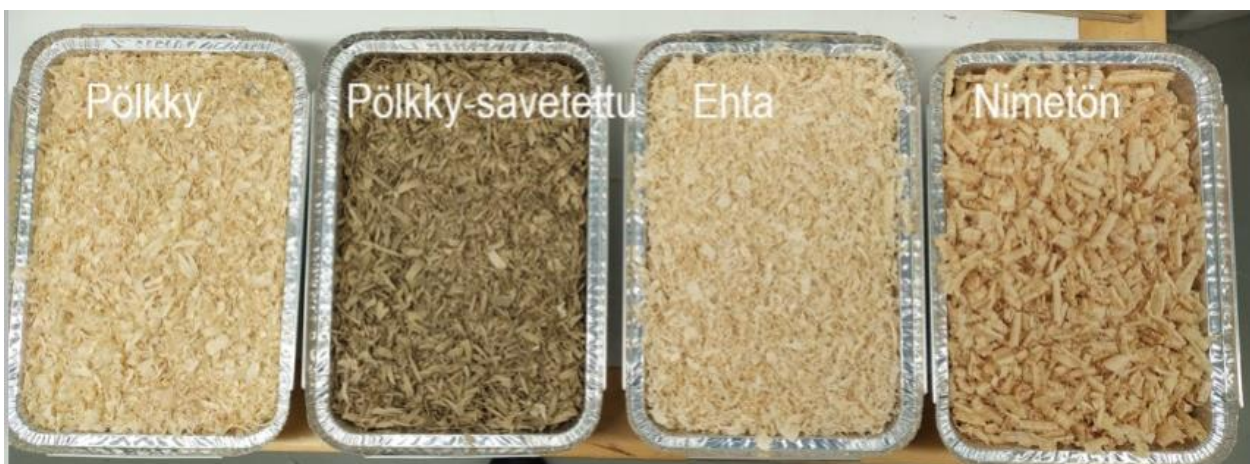
Kuva 2.1 Tutkitut materiaalit. Vasemmalta Pölkky, Pölkky-savetettu, Ehta ja nimetön.

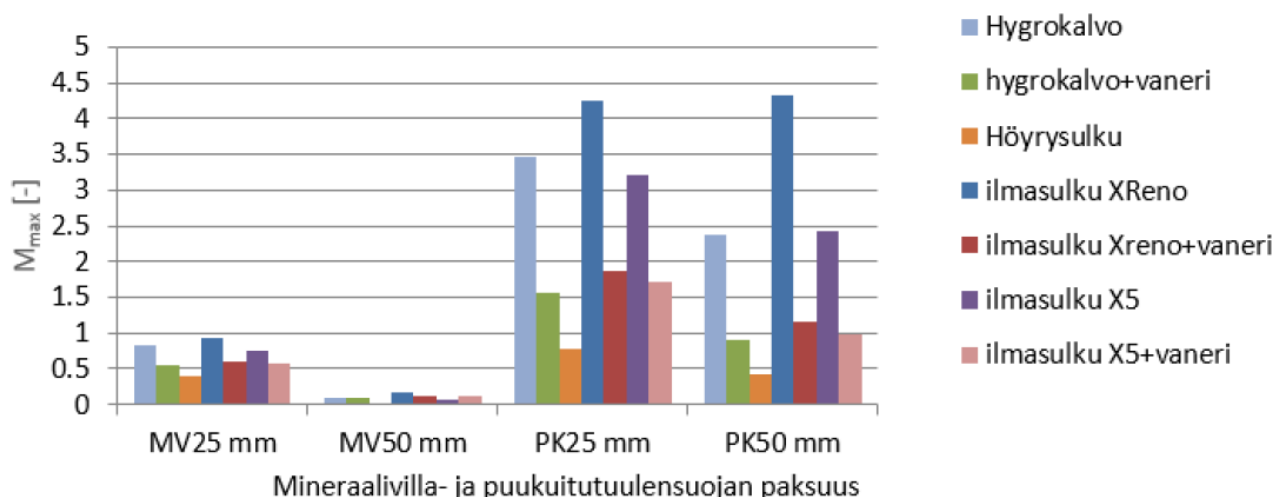
Kuva 4.1.4 Homeindeksin maksimiarvoja  $M_{max}$  erilaisilla puuverhoillun ulkoseinän ilmansulku-tuulensuojakombinaatioilla. PK = puukuitulevy, MV = mineraalivilla. Lämmöneristeenä on käytetty kutterinlastua, jonka lämmönjohtavuus on 0,042 W/mK.

Ulkoseinärakenteiden sisäpuolen vesihöyrynvastus todettiin erityisen tärkeäksi tulevaisuuden ilmasto-olosuhteissa, jotka tulevat olemaan ulkovaipparakenteille nykyistä haastavampia. Luonnollisesti myös tuulensuojalevyn merkitys oli huomattava. Vuoden 2100 ilmastossa puukuitulevyn käyttö tuulensuojana edellyttää ulkoseinärakenteen sisäpinnalta suurempaa vesihöyrynvastusta kuin mallinnukseen valituilla ilmansulkupapereilla sekä hygrokalvolla on. Tämä rajaa käytännössä vesihöyryä hyvin läpäisevät ratkaisut pois, varsinkin mikäli seinän sisälevytyksen vesihöyrynvastus on pieni tai se jätetään varmuusvaraksi. Tuulensuojamineraalivillan käyttö mahdollistaa vesihöyryä hyvin läpäisevän seinärakenteen sisäpinnan käytön.

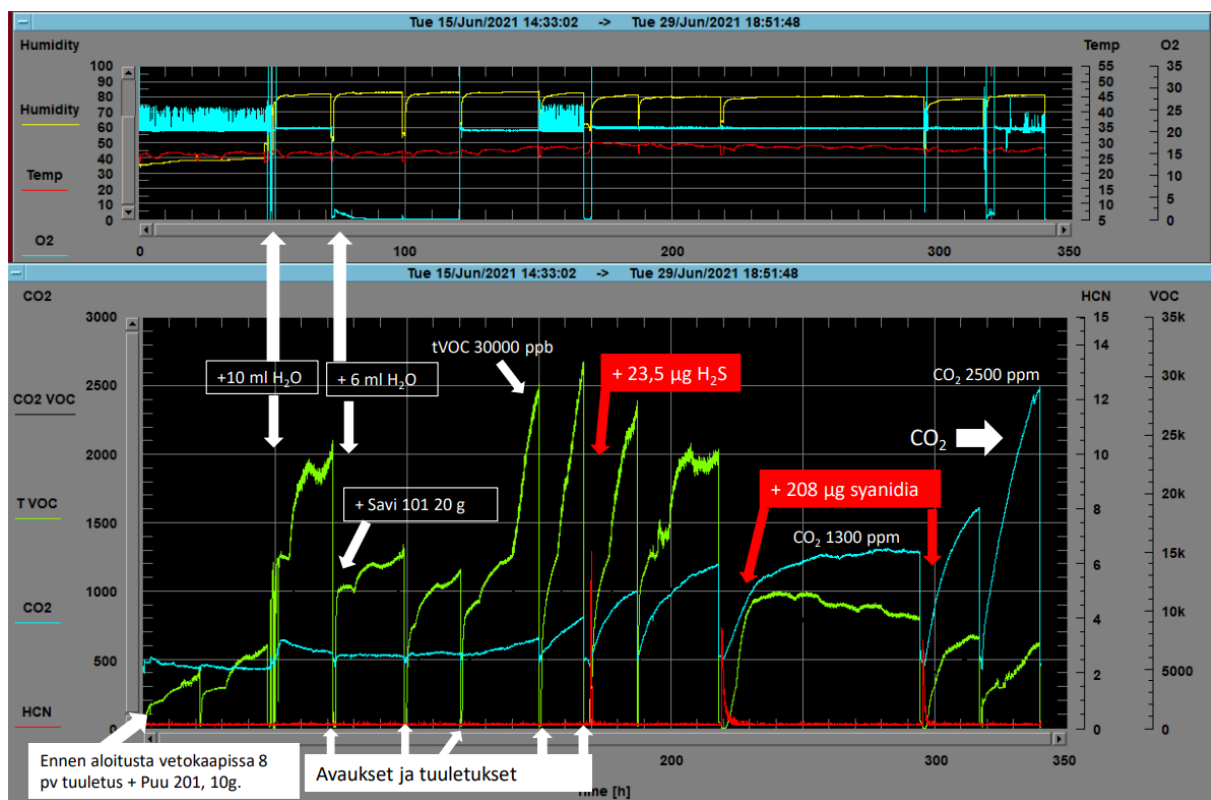
Kuva 1. Havupuun kutterinlastun päästämittaukset ja saven vaikutus päästöön (v. 2021) kokeessa 1.

tVOC:n tuotanto riippui homeiden tai hiivojen aktiivisuudesta, koska syanidi pysäytti sen. Sen sijaan CO<sub>2</sub>:n tuotantoa syanidi ei pysäyttänyt. Näin ollen saven käynnistämä CO<sub>2</sub> tuotto oli todennäköisesti bakteeriperäistä, koska homeiden toiminta oli pysäytetty syanideilla.

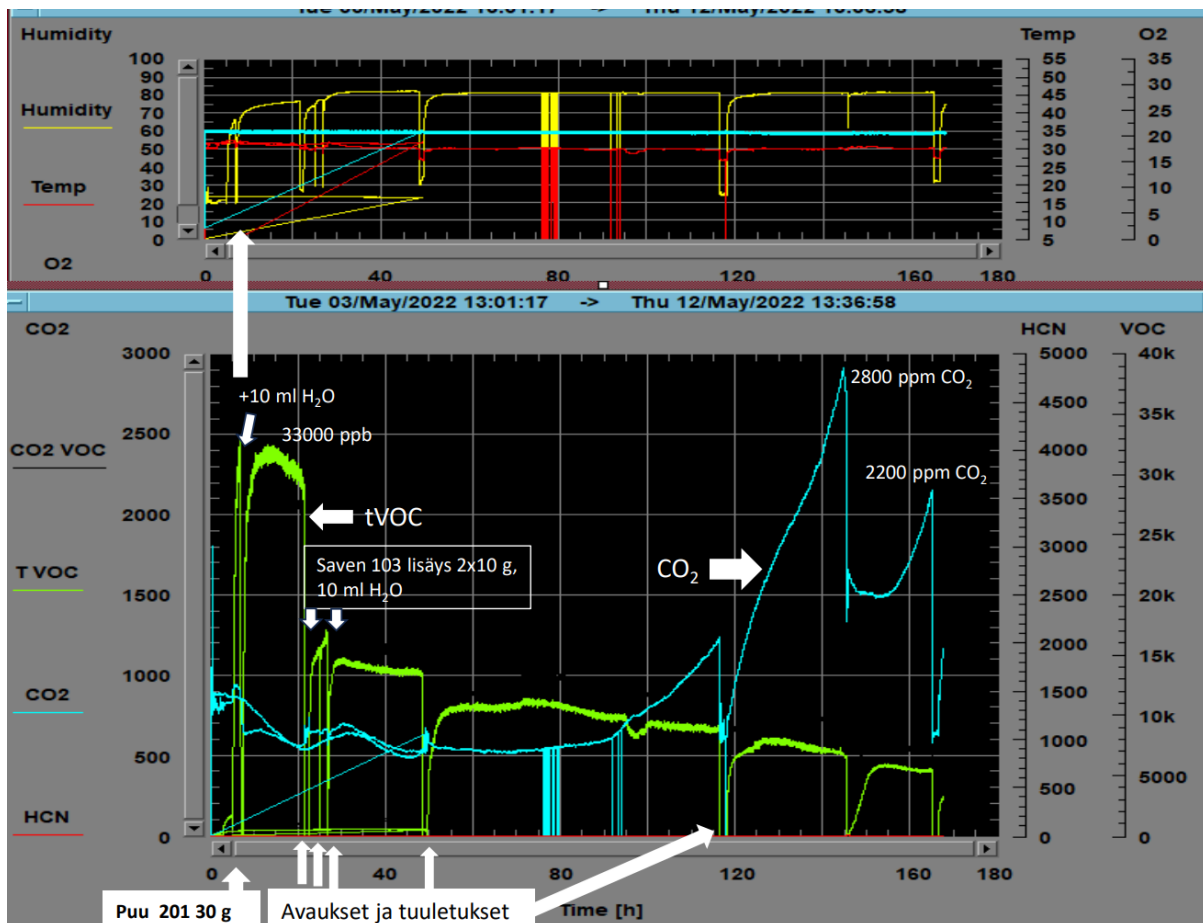
**Kuva 2.** Havupuun kutterinlastun päästömittaukset ja saven vaikutus päästöön (v. 2022) kokeessa 2.

Kokeessa huoneen lämpötila oli 32 °C, RH oli matala (21,5 %). Lisättiin 10 ml vettä, RH 66 %. tVOC nousi 1000 ppb:stä yli 30 000 ppb 8 h:ssa. Saven 103 (2 x 10 g) ja vettä 10 ml lisättiin ja tehtiin useampi tuuletus, jolloin tVOC ja CO<sub>2</sub> poistui. tVOC nousi enää tasolle 15 000 ppb:n. 140 h kuluttua aloituksesta, CO<sub>2</sub> -tuotanto nousi tasolle 2800 ppm. tVOC laski 600 ppb:hen, mutta sen tuotto palautui kuitenkin tuuletuksen jälkeen. CO<sub>2</sub> nousi taas 2 200 ppm (=saven bakteerien toiminta käynnistyi) (kuva 2).

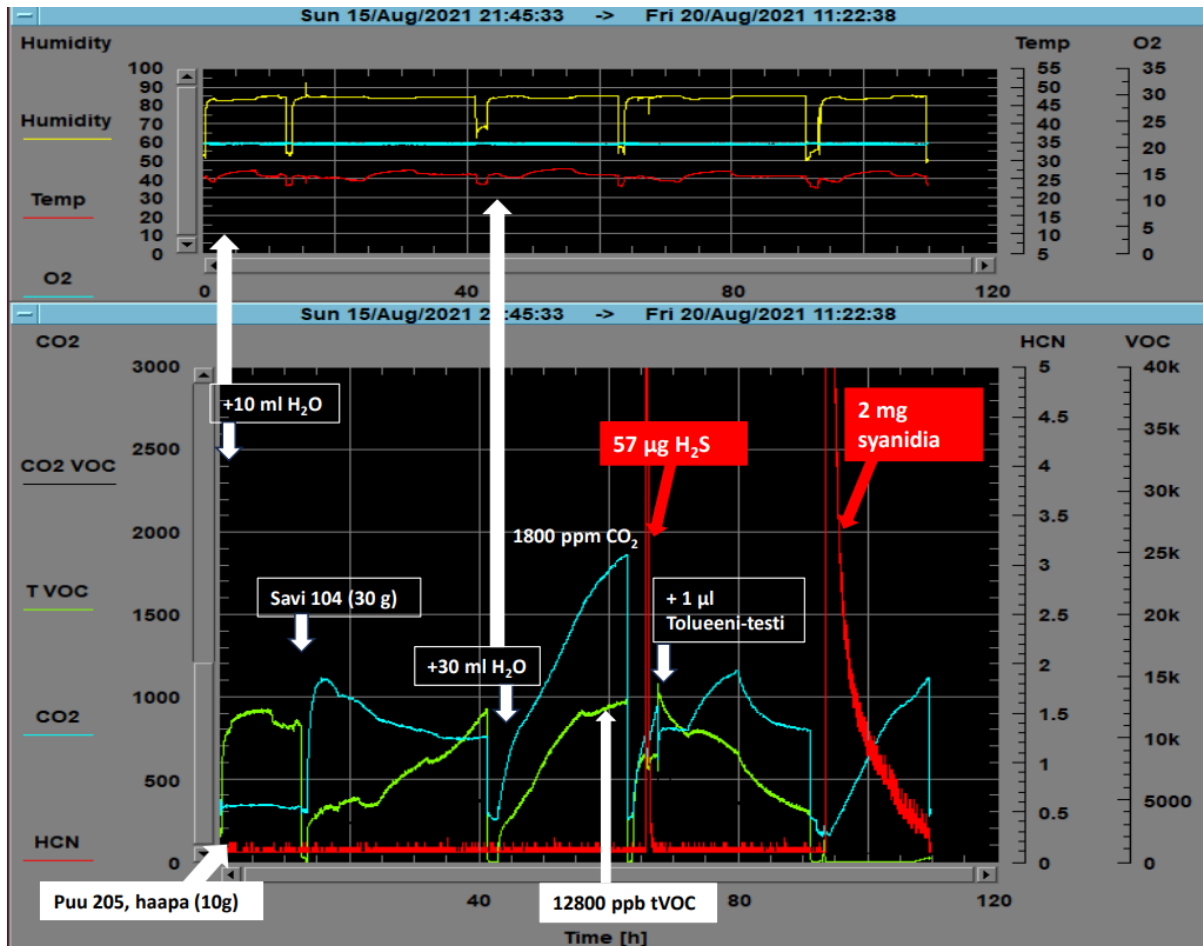
Lisättiin 57 µg H<sub>2</sub>S. tVOC anturi kalibroitiin 1 µl tolueenilla, tVOC 14 000 ppb. tVOC lähtee kuitenkin laskuun n. 90 h kohdalla aivan nolllille. Kansi suljettu ja lisätty syanidia 2,0 mg. CO<sub>2</sub> tuotto lisääntyi. Syntyneen CO<sub>2</sub> päästölähde todennäköisesti oli karbonaattipitoinen savi. Lopussa nähtävä tVOC nolllataso sopisi siihen, että aox-homeita ei ollut läsnä.

**Kuva 6:** Haapa vapautti vähemmän tVOC:a kuin havupuut. Veden lisäys saveen vapautti siitä karbonaattit tuottaen CO<sub>2</sub>:a, kun pH <6. Tulokset eivät viittaa mikrobien rooliin.

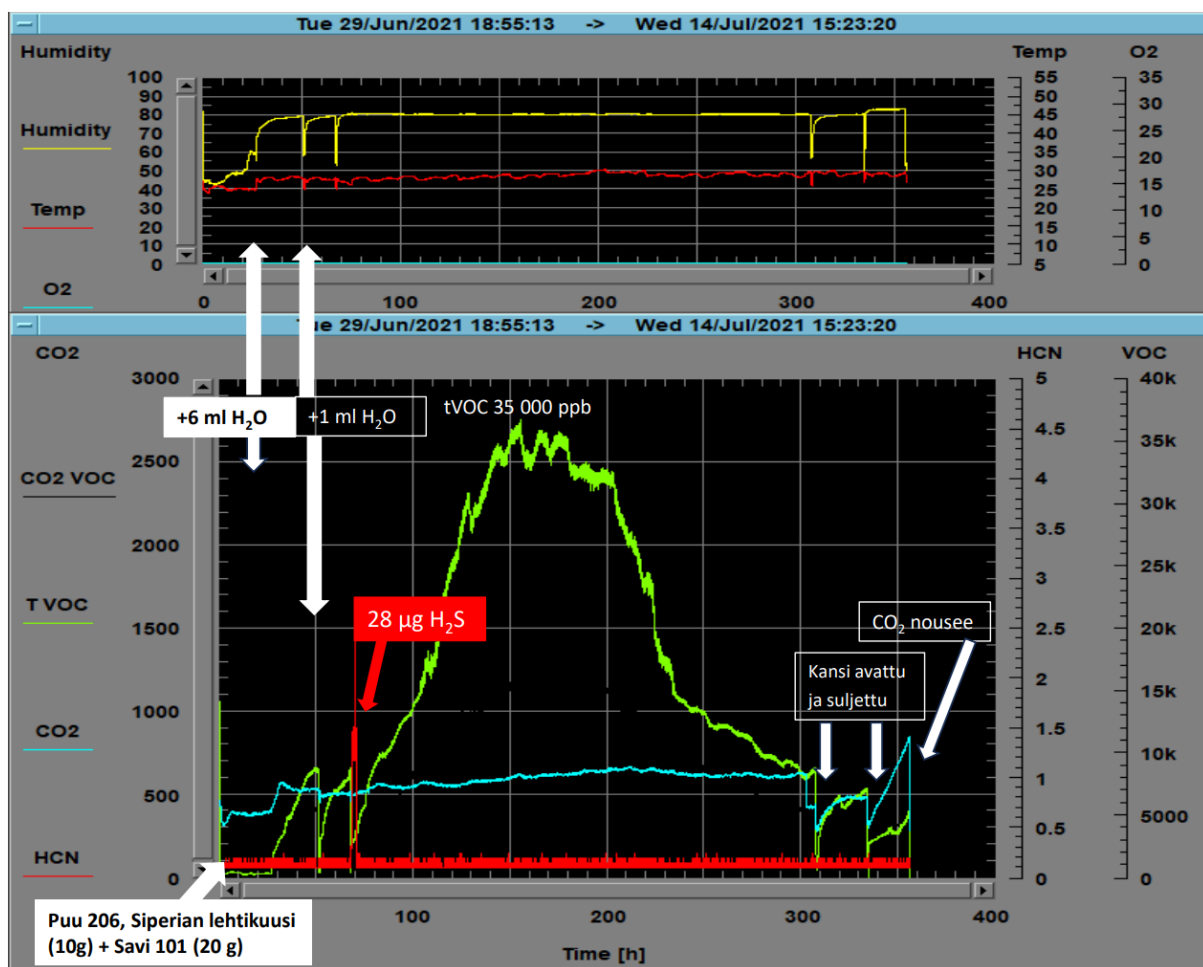
Havupuista valmistettu kutterinlastu sisältää aina puuperäistä pihka-ainetta. Lähtötilanteesta tuuletus 0,5 h. Alussa nähtiin 2x tVOC:n nousukuvajan jyrkkä muoto. Lisättiin H<sub>2</sub>S 28 µg ja 1 ml tislattua vettä sekä tuuletettiin. H<sub>2</sub>S:n lisäys ei vaikuttanut lehtikuusesta vapautuvan pihka-aineen tVOC:n päästön nopeuteen. Kammion huoneilma oli kuivaa (RH 40-50 %), mutta kun vesi lisättiin, Siperianlehtikuusen tVOC:n päästö jatkui pitkän aikaa. 300 h kuluttua tVOC tuuletettiin pois, mutta CO<sub>2</sub> -emissiota ei syntynyt, vaikka savea oli läsnä. Tämä johtunee siitä, että tVOC oli lasikammion seinämällä, eikä savi päässyt sitä käsittelemään. Vasta kun uutta tVOC:a muodostui tuuletusten jälkeen, silloin savi sai sen kiinni (puun oli saven kanssa lasikammion pohjalla).

**Kuva 7:** Vasta kun RH nostettiin 80 %:iin, alkoi tVOC emittoitua kammioilmaan.

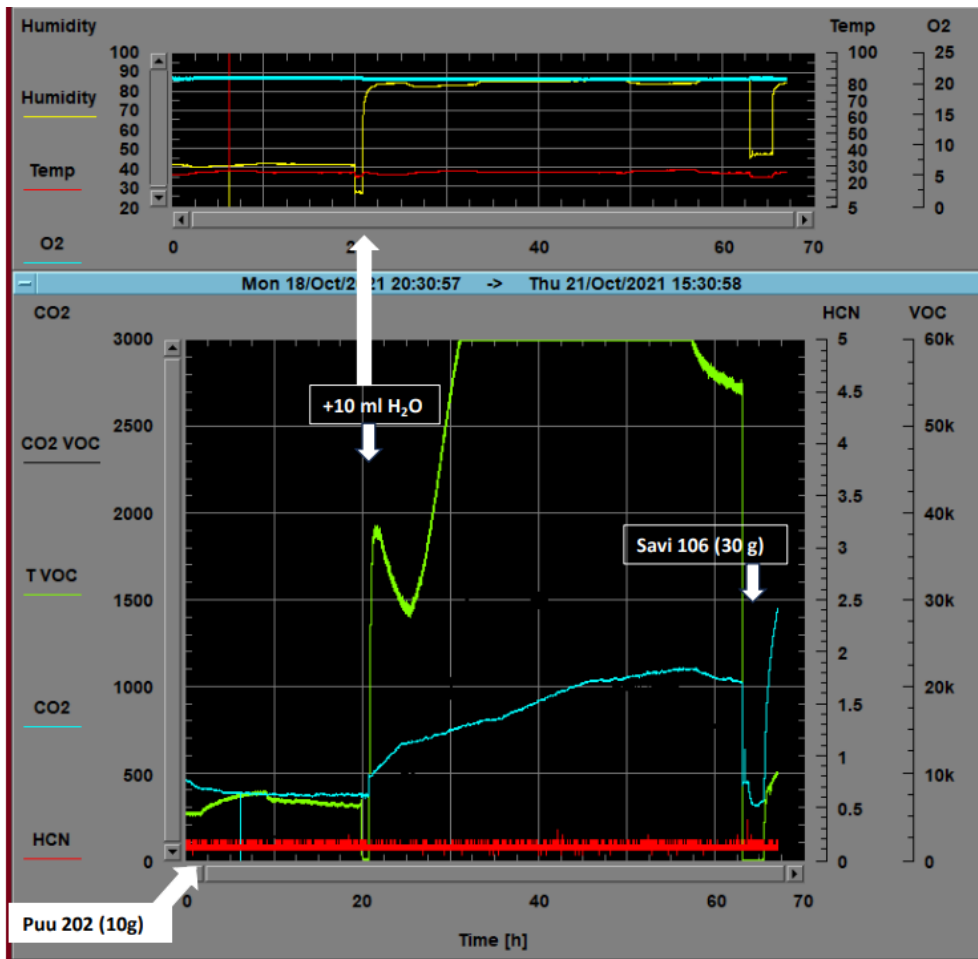
Savettu Pölkky-kutterinlastu, näytetunnus ES1, päästi antureiden mittauskyvyn ylittävän määrän tVOC:a heti kun se kostutettiin (10 ml vettä). CO<sub>2</sub>:n tuotto moninkertaistui tasolle 1000 ppm vuorokaudessa. Saven 106 (karbonaattipitoinen) lisäys nosti CO<sub>2</sub>:n tuottoa lisää.

**Kuva 10:** Puu202 (Savettu Pölkky-kutterinlastu, ES1).

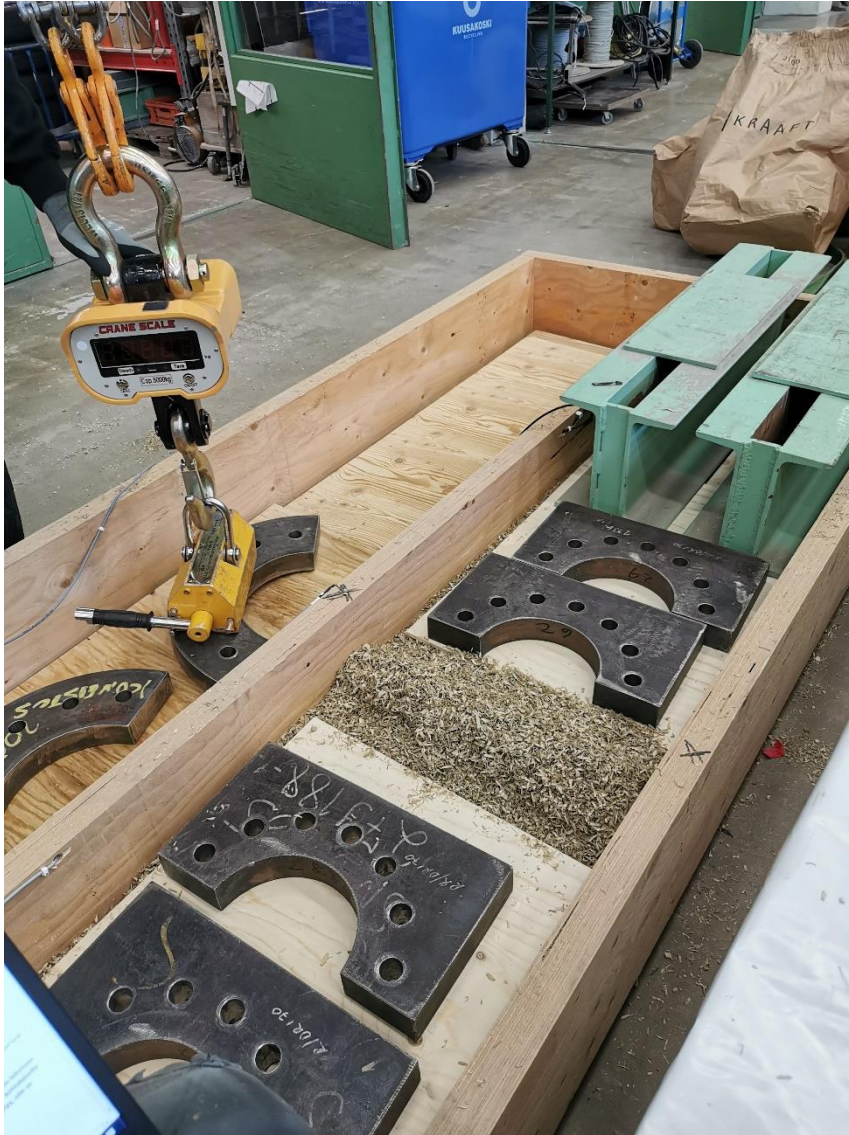
Rakenteen E5 runko sekä eristeen asentaminen tehtiin Tampereen yliopiston rakennus-  
hallissa. Eristeen asentamiseen ei ollut nyt käytettävissä kotelopuhalluslaitetta, joten  
eriste asennettiin kerroksittain puristamalla. Kuvassa 8 on esillä tilanne, missä kutteria  
asennetaan koe-elementtiin puristamalla sitä metallipainoilla ja vanerilevyillä.

**Kuva 8.** Rakenteen E5 savetetun kutterilastueristeen tiivistäminen puristamalla.

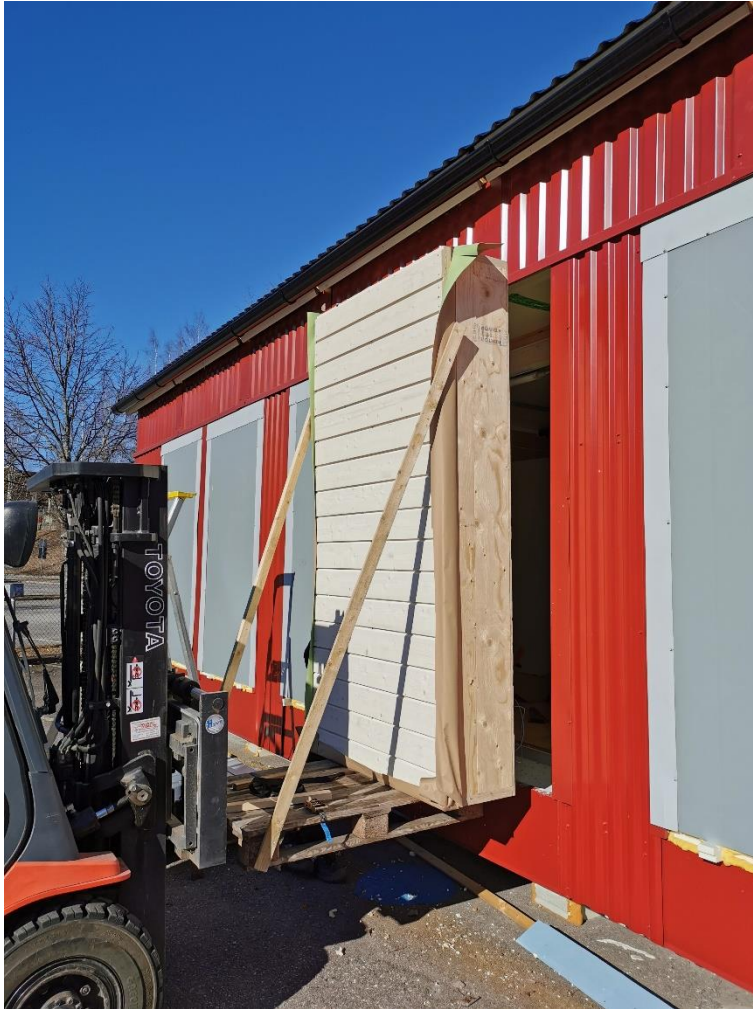
Koe-elementit on asennettu koerakennuksen tutkimusaukkoihin XPS-levyn päälle ja sivu- sekä yläsauman on tiivistetty uretaanilla. Kuvassa 13 koe-elementtiä ollaan asentamassa koerakennuksen tutkimusaukkoon.

**Kuva 13.** Tutkimuselementin asentaminen koerakennuksen tutkimusaukkoon.

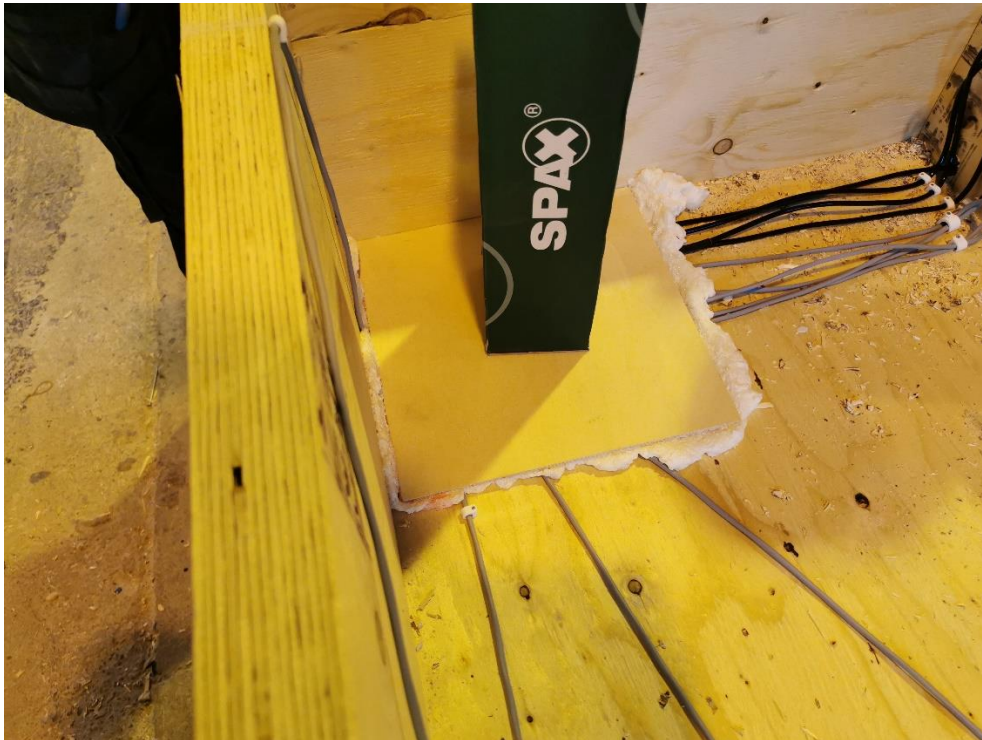
Poikkeuksena anturoinnin yhdenmukaisuuteen on vertailuelementti E1, jonka anturointi on tehty vastaamaan mahdollisimman hyvin Future Spaces -projektin rakenteen W5 anturointia. Kyseisen vertailuparin ongelmia käytiin läpi luvussa 2.2.9. Anturointi on likimain samanlainen kuin muillakin ECOSAFE-rakenteille, mutta antureiden sijainneissa rakenteessa on hieman eroja. Läpiviennin tiivistys on esitetty kuvassa 15.

**Kuva 15.** ECOSAFE-elementin johtoläpiviennin tiivistys uretaanivaahdolla ja vanerikappaleella.

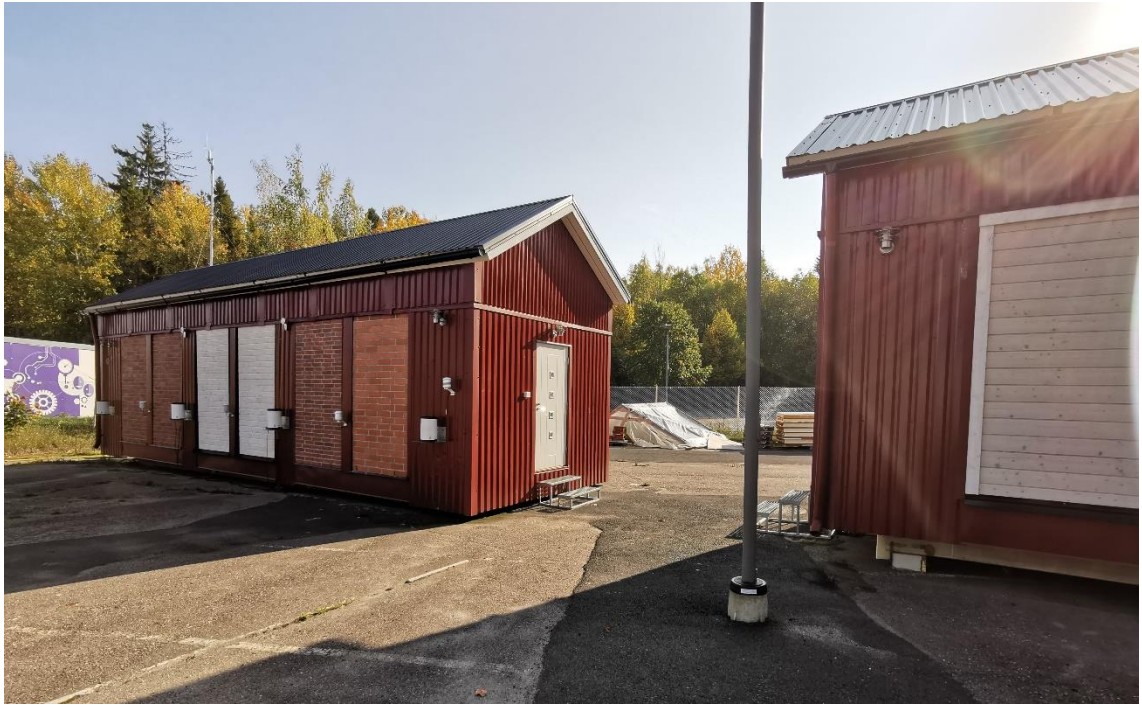
Koerakennuksen ovat keskenään samanlaiset. Kummassakin koerakennuksessa on kolme tutkimushuonetta, joihin jokaiseen voidaan asentaa yhteensä neljä seinäelementtiä, kaksi pohjoisjulkisivulle ja kaksi eteläjulkisivulle, ja yksi yläpohjaelementti. Yhteensä koerakennuksille voidaan asentaa 24 seinäelementtiä ja 6 yläpohjaelementtiä. Kuvassa 16 näkyy koerakennukset kuvattuna rakennusten pohjoispuolelta.

**Kuva 16.** Koerakennukset kuvattuna rakennusten pohjoispuolelta.

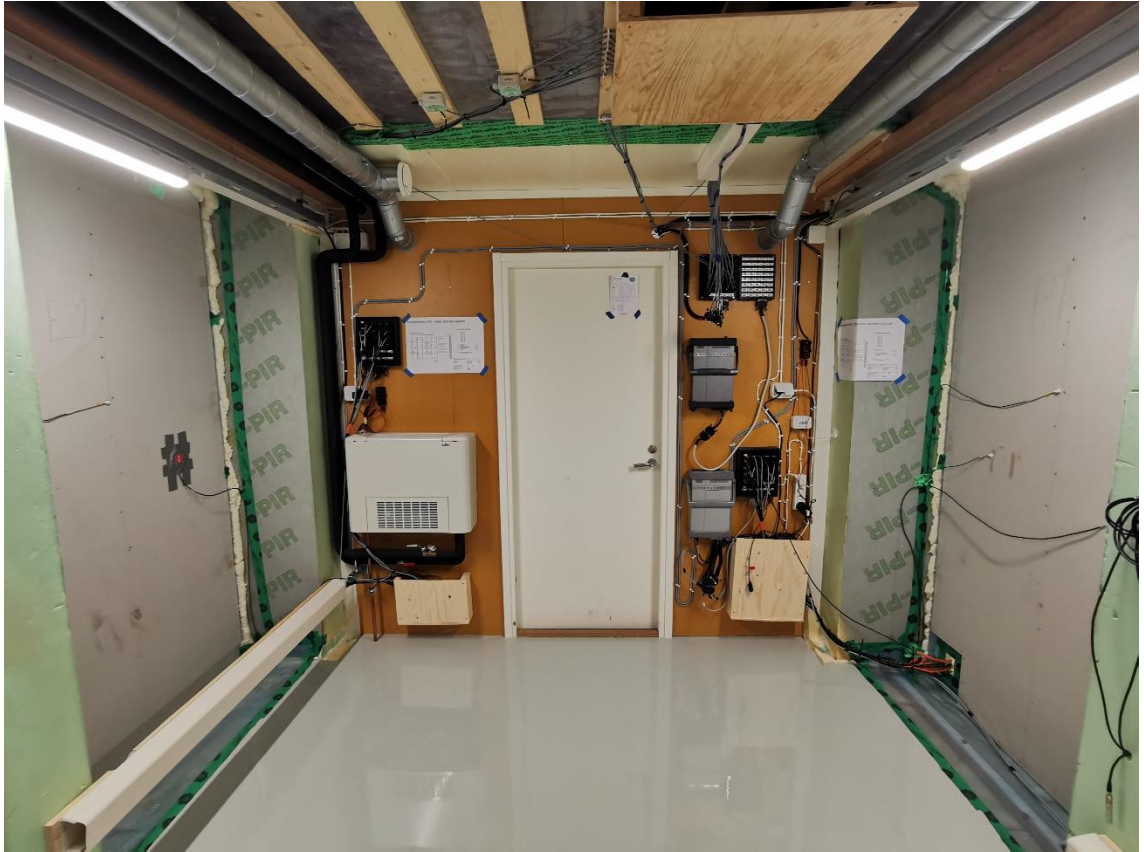
Jokaisessa tutkimushuoneessa on oma puhallinkonvektori lämpötilan säätöön ja kostutin ilmankosteuden hallitsemiseen. Kuivatusmahdollisuutta sisätiloissa ei ole. Lämpötilaa ohjataan siten, että sisäilman lämpötila pysyisi vakio­lämpötilassa 21 °C. Kostuttimia ohjataan siten, että sisäilmassa olisi RIL 107 kosteusluokan 2 mukainen kosteus­lisä ulkoilman kosteuteen nähden. Sekä lämpötilan että kosteuden hallinta on tuottanut haasteita varsinkin mittausten alkupuolella. Järjestelmää on kehitetty mittausten aikana, mutta se ei ole vertailun kannalta ongelma, koska lähtökohtaisesti mahdollisesti väärin toimiva ohjaus on toiminut kuitenkin kaikissa tutkimushuoneissa pääsääntöisesti samalla tavalla. Kuva 17 on toisen koerakennuksen sisältä ja siinä nähdään koe-elementtien sisäpinnan lisäksi mittauksissa käytettyä laitteistoa.

**Kuva 17.** Näkymä koerakennuksen tutkimushuoneesta, missä mittauksessa on kaksi kipsilevyypintaista koe-elementtiä.

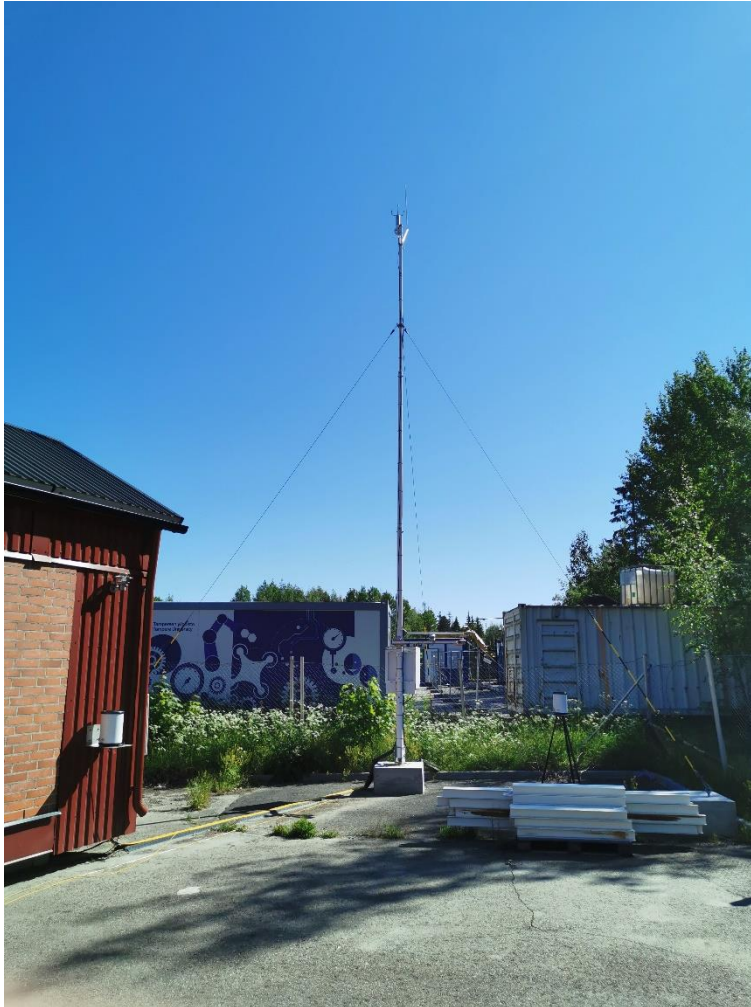
Antureita on lisätty siten, että mastoon sijoitettujen antureiden lisäksi saadaan mittaustuloksia myös koerakennuksen etelä- ja pohjoisseinien pinnoilta. Kuvassa 18 näkyy sääasema ja koerakennuksen seinälle asennettuja sensoreita.

**Kuva 18.** Koerakennusalueen sääasema Vaisala AWS310.
