HULVA – HANKE, JYVÄSKYLÄ

RAPORTTI

VESIENSUOJELUN
TEHOSTAMIS-
OHJELMA

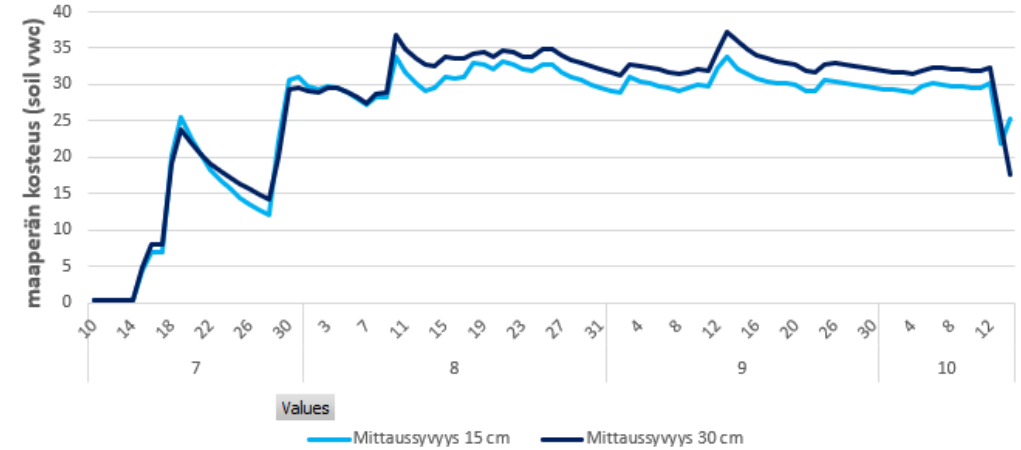
Puutarhakatu (Kyllikink-Tapionkatu, osa A) vuosi 2021 - muuttuja maaperän kosteus (soil vwc)

Vuonna 2021 kasvualustan kosteus on vaihdellut n. 30-35 % välillä, mikä on tyyppinen arvo tällaisessa kohteessa. Heinäkuu oli hyvin kuiva, jolloin kosteus putosi n. 10 %:iin. Kasvualustan kosteus on 15 ja 30 cm:n syvyydessä ollut hyvin lähellä toisiaan. Kasvualusta on ollut 30 cm syvyydessä noin 2-3% kosteampaa kuin 15 cm syvyydessä.

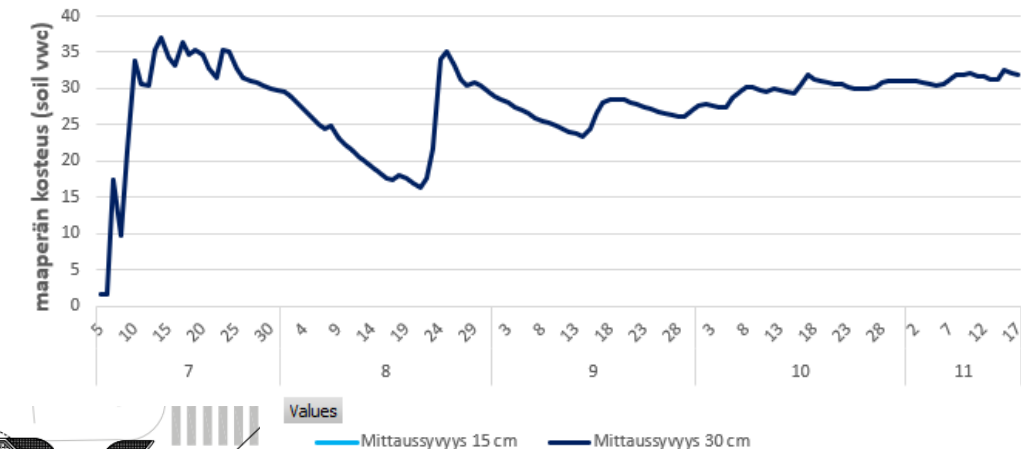
Puutarhakatu (Kyllikink-Tapionkatu, osa A) vuosi 2022 - muuttuja maaperän kosteus (soil vwc)

Vuonna 2022 rakenteen kosteus 30 cm syvyydellä on vaihdellut enemmän, n. 25-35 % välissä. Kuivin jakso osui elokuulle, jolloin kosteus putosi n. 15 %:iin. Talonrakentamistyömaan seurauksena mitta-anturi 15 cm syvyydellä hävisi.

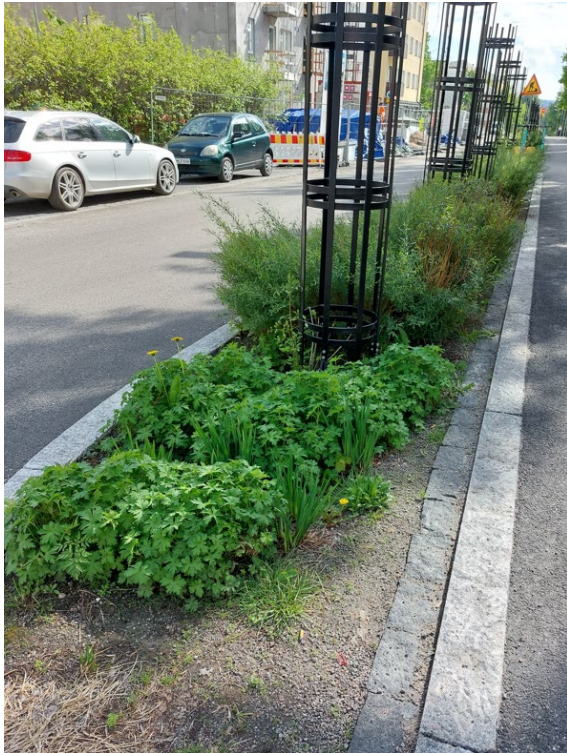
Alue B

Alueen yleisilme oli siisti. Kaikilla alueilla oli jonkin verran aukkoja istutetussa kasvipeitteessä. Aukoissa kasvaa jonkin verran rikkakasvillisuutta. Köynnökset ja puut olivat hyvävoimaisia. Pensaista kääpiöpunapaju kasvaa elinvoimaisesti. Loimaankoivun, *Betula pendula* f. *Crispa*, latvus oli lehdetön, joko palettumisen tai mekaanisen vaurion vuoksi.

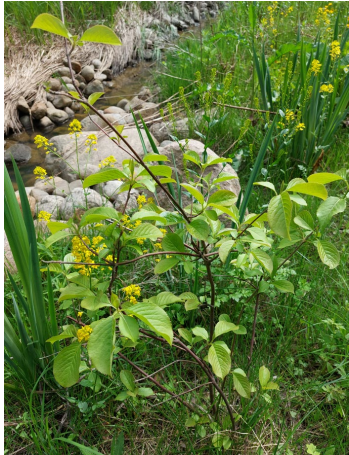
Alakanavan ainoa puu (nro 4) mustamarjaorapihlaja voi hyvin. Pensaat, kiiltoheisi ja korpipaatsama, ovat pienehköjä. Pensas nro 5 kiiltoheidestä ei havaintoa.

Kuva: Kiiltoheisi nro 2
kartoitushetkellä 9.6.2022

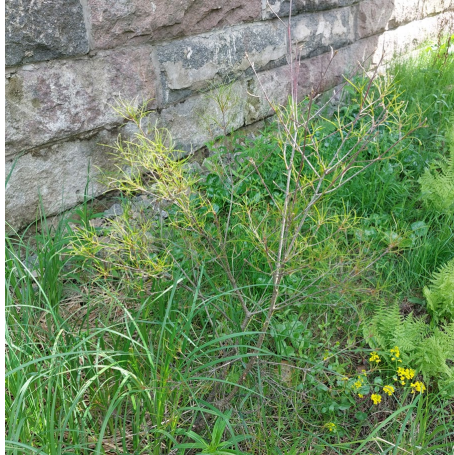
Kuva: Korpipaatsama nro 1
kartoitushetkellä 9.6.2022

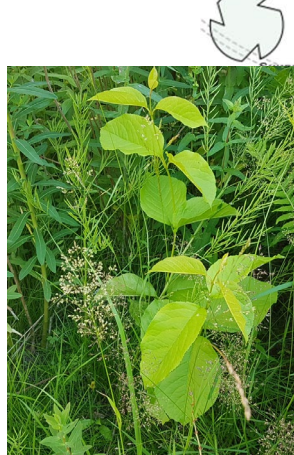
Kuva: Kiiltoheisi nro 3
kartoitushetkellä 5.7.2021

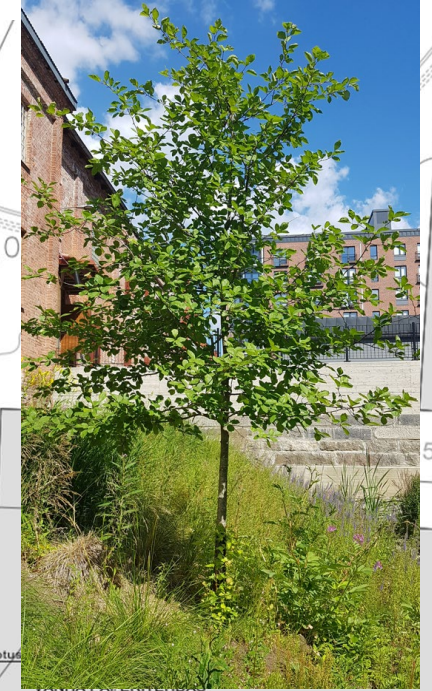
Kuva: Mustamarjaorapihlaja nro 4
kartoitushetkellä 5.7.2021

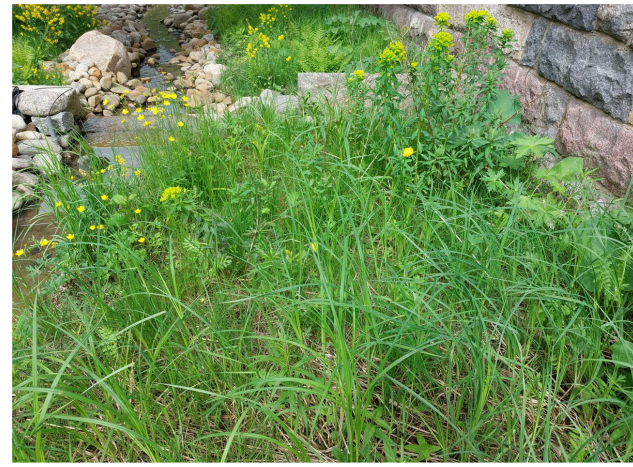
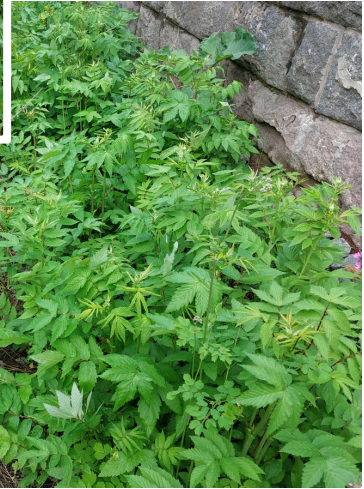
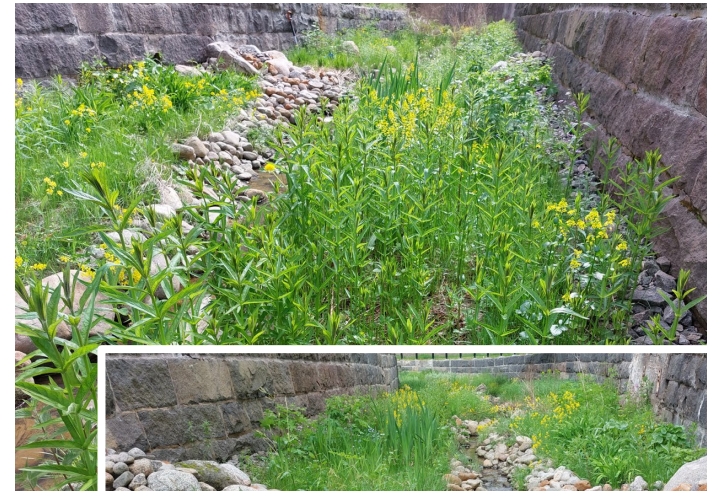
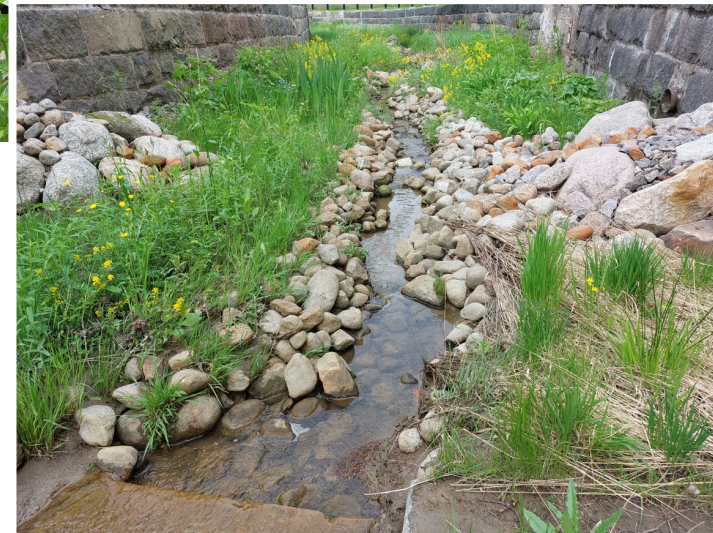
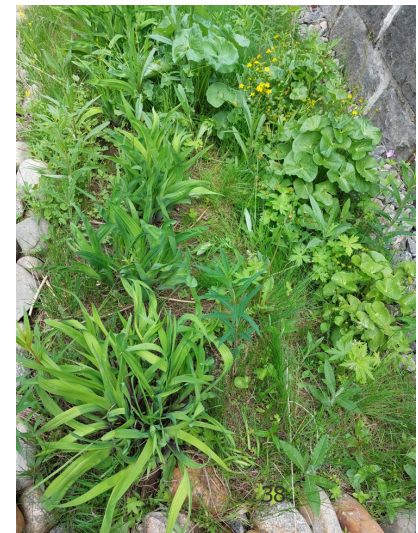
Kurjenmiekat ja tädykkeet erottuvat hyvin muun kasvillisuuden seasta. Rantatyräkki ja soreahiirenporras kasvavat heikommin, mutta eivät ole hävinneet alueelta.

- Seka A (rentukka, jokapaikansara, niittykullero) rentukka kasvaa vahvana.
- Seka B (metsäkurjenpolvi, maahumala, miekkavihvilä) rikkakasvien seassa erottuu selkeänä metsäkurjenpolvi ja vihvilä.
- Seka C (maahumala, siniheinä, puna-ailakki, lehtoängelmä) on hyvin rikkaruohottunutta, lehtoängelmän taimet erottuvat hyvin. Jonkin verran löytyy siniheinää ja maahumalaa, puna-ailakkia löytyi muutamia yksilöitä muurin kyljestä.

Useimmilla alueilla on paljon istuttamatonta kasvillisuutta; heiniä, leskenlehteä, peltokanankaali, rönsyleinikkiä, ohdake, voikukkaa, horsma, karhiaisia, piharatamo, rönsyleinikki, korpikaisla, vihvilät, puun taimia.

Kuvat: Kasvillisuuden seuranta 9.6.2022

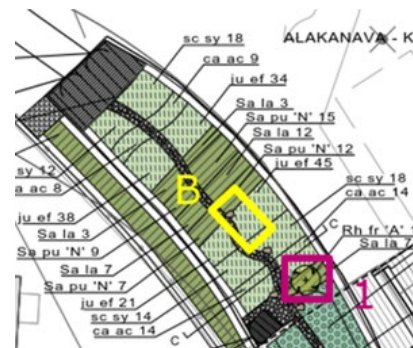
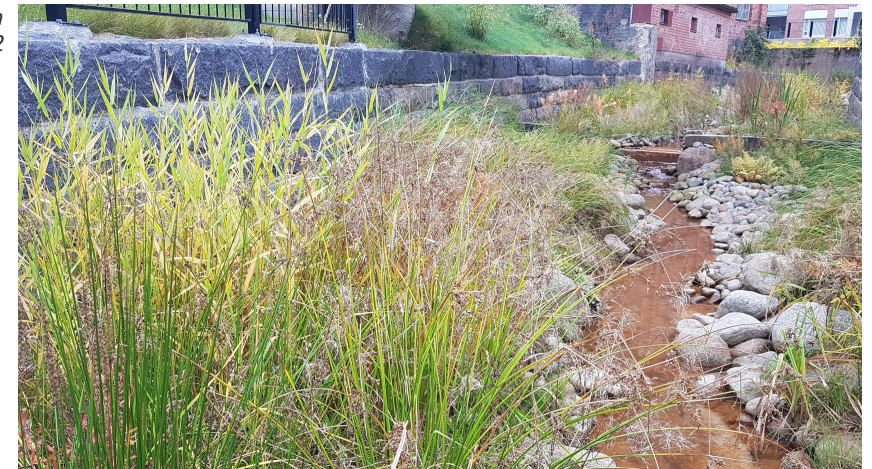
- Pajun taimet ovat melko pieniä, pohjanpaju pärjää kääpiöpunapajua selkeästi paremmin. Pensaiden taimien välissä kasvaa runsaasti rikkää; rönsyleinikki, korpikaisla, heinäkasveja.
- Korpikaislaistutus on yhtenäinen ja se on levinnyt istutusalueetta laajemmalle alueelle, myös muualle alakanavan alueella. Röyhyvihvilän istutusalue on sekalaisempi; seassa paljon muuta kasvillisuutta mm. rikkakasveja ja korpikaislaa.

Kuva: Kasvillisuuden seuranta 30.9.2022

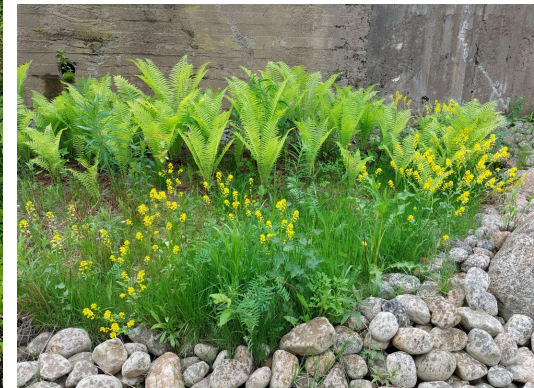
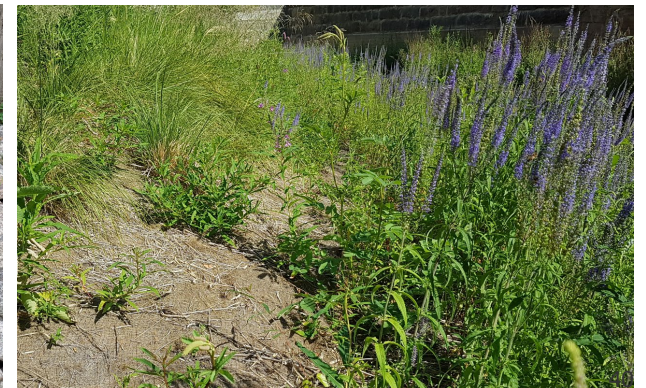
Eteläpuoliselta alueelta ei löydy rantatyräkin taimia lainkaan. Pohjoispuolisella alueella on kaksi vahvaa taimea ja loput ovat pienehköjä.

Pohjanrantakukan (rantakukkamatto A) istutusalue on hyvinvoiva ja levinnyt. Rantatädykematon B kasvustossa aukkoja. Matto on näkyvissä useassa kohdassa.

Kuvat: Kasvillisuuden seuranta 9.6.2022

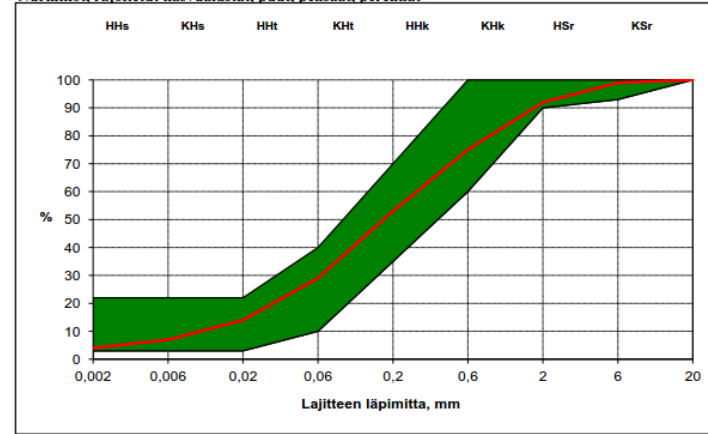
E1 VYL

Kosteikkoalueen 1 näytteen E1 rakeisuus on VYL:n rakeisuuskäyrän ohjearvojen sisäpuolella. Käyrän perusteella voitaisiin arvioida, että hienoaineksen ja karkean aineksen määrä on ohjearvojen alarajoilla.

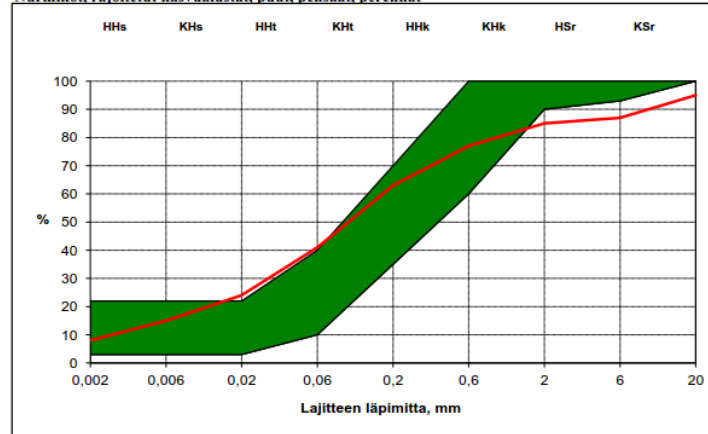
E2 VYL

Kosteikkoalueen 2 näytteen E2 rakeisuus poikkeaa hieman kosteikkoalueen 1 rakeisuudesta. Käyrän perusteella voitaisiin arvioida, että hiedan (HHT, KHT) määrä ylittää ohjearvot ja karkean aineksen määrä on ohjearvojen alapuolella.

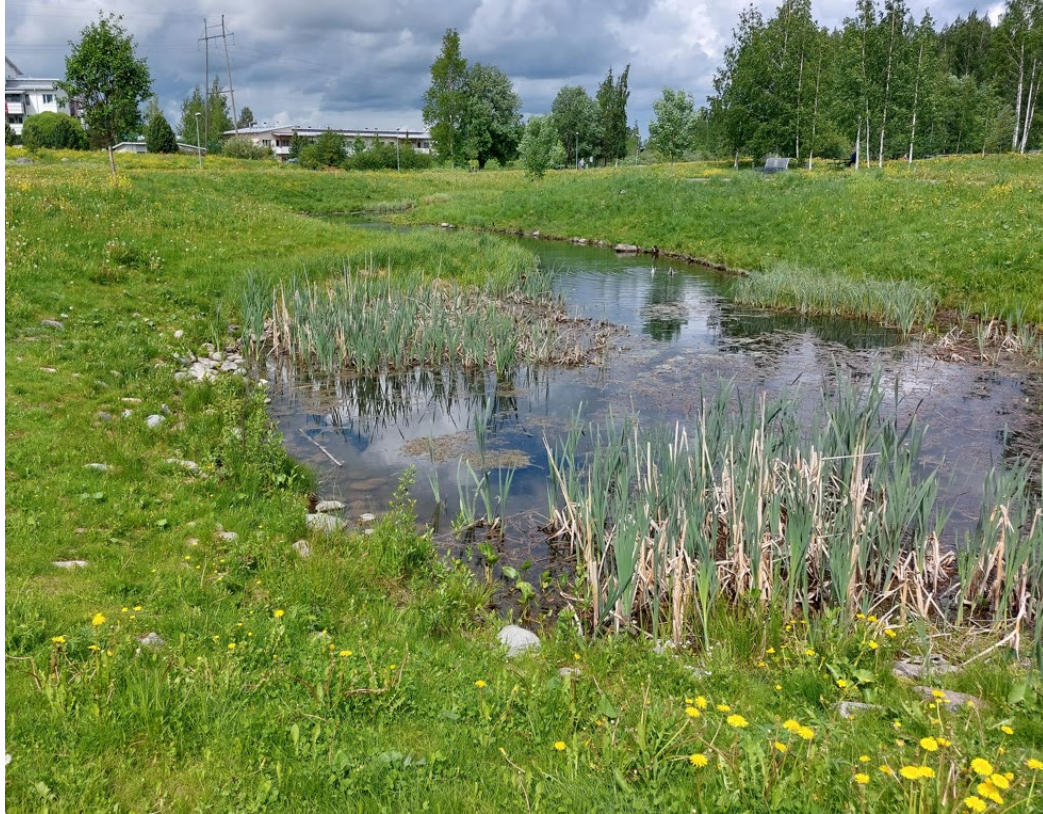
Kuvat: Kosteikkoalue 1 kasvillisuuden seuranta 9.6.2022

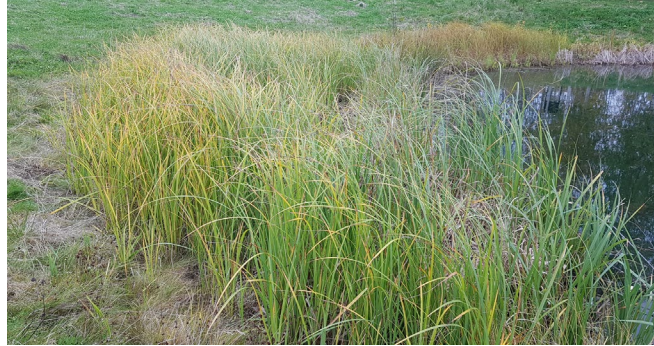
Kuva: Kosteikkoalue 1 hetesarakasvustot ovat näyttäviä; kasvillisuuden seuranta 30.9.2021

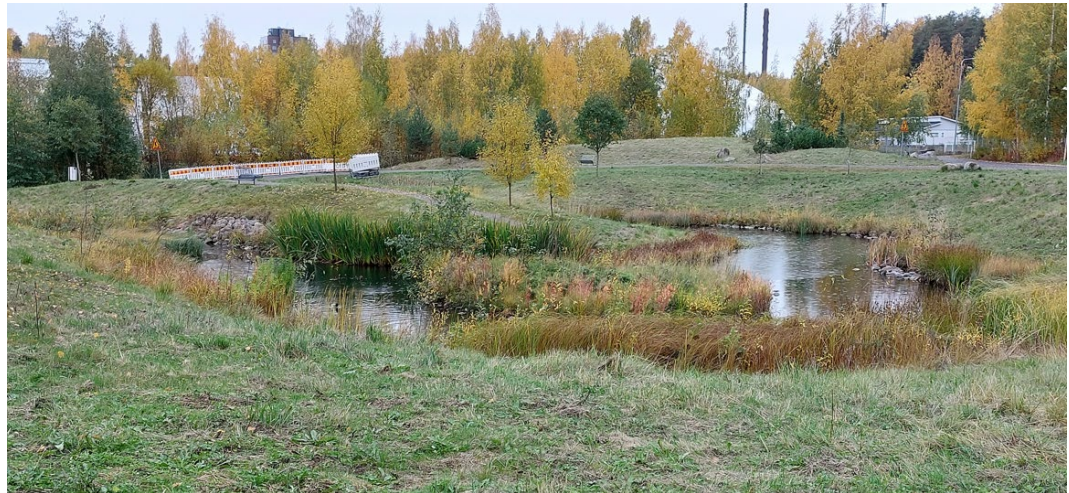
Kuva: Kosteikkoalue 1 hetesarakasvustot ovat näyttäviä; kasvillisuuden seuranta 5.10.2022

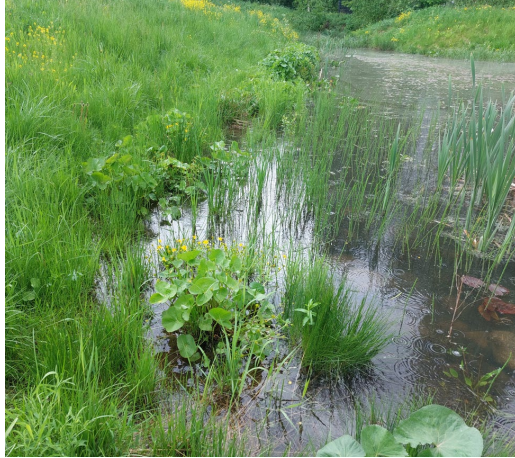
Kuva 5.7.2022 :
Kosteikkoalue 2
rentukat leviää

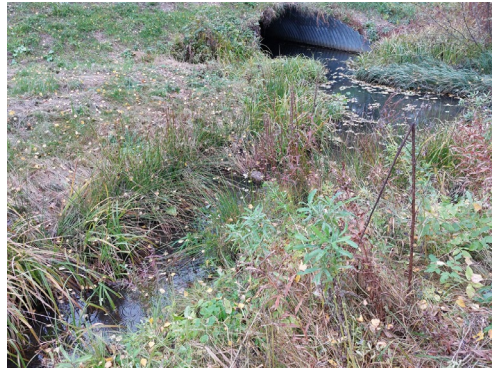
Kuva 5.10.2022 :
Kosteikkoaltaan 2 ja
Eerolanpuron lieteallas on
myös umpeen kasvamassa.

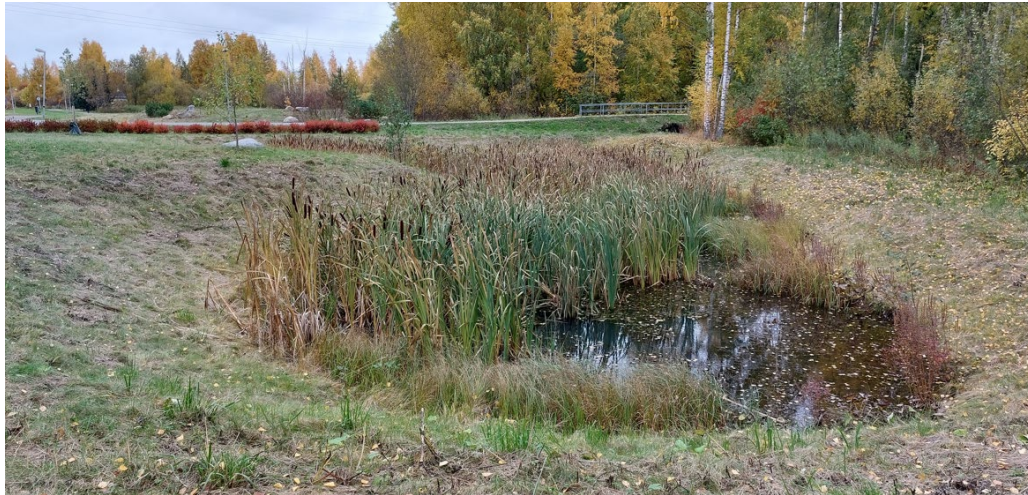
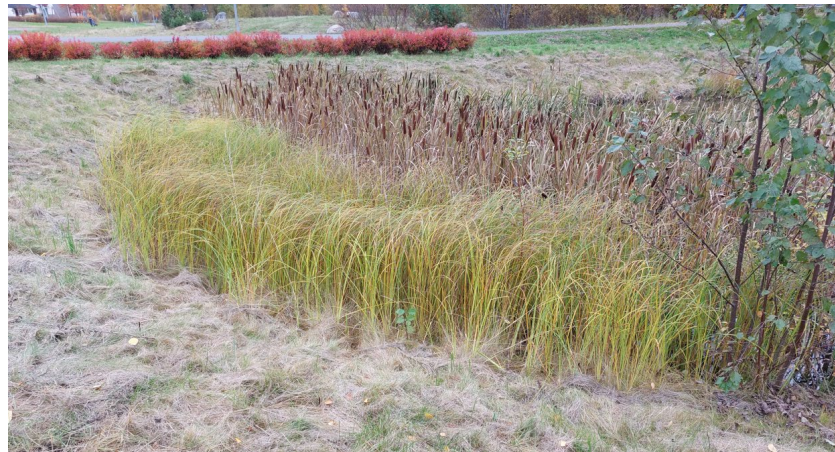
Kuva: Kosteikkoalue 2 on liki umpeen kasvanut;
kasvillisuuden seuranta 5.10.2022

Kuva 5.10.2022 :
Kosteikkoalueella 2
yhtenäinen viiltosarakasvusto
syysasussaan.
