Kosteusvaurio- korjausten prosessi

19.5.2022

TERVEET
TILAT 2028

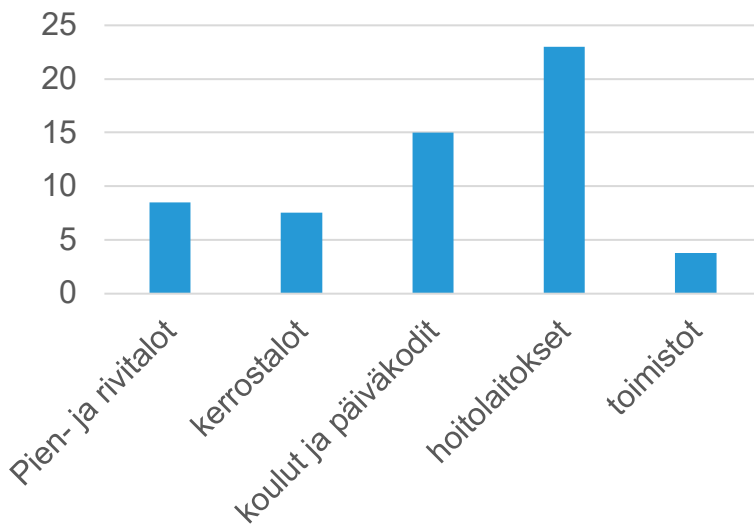
Kosteus- ja homevaurioiden esiintyvyys kerrosalasta (%)

- Kiinteistöomaisuuteen on sitoutunut noin 70 % koko Suomen kansallisvarallisuudesta.
- Korjausvelka on kasvanut vuosi vuodelta
- Suurimman osan rakennetusta kerrosalasta kattavat 1970–1980 -lukujen rakennukset jotka ovat lähestymässä tai saavuttaneet peruskorjauksiän.
- Merkittävästi vaurioituneissa rakennuksissa asuu tai työskentelee 580 000-1 050 000 ihmisiä
- Kuntien korjausvelan määrittämisen ja hallinnan tueksi kehitetään laskennallisia menetelmiä

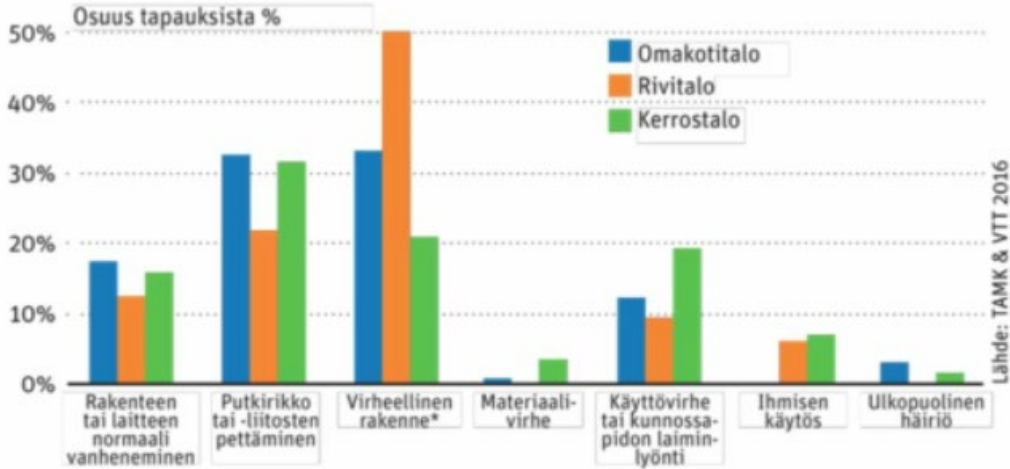
Kosteusvaurioituneet rakenteet ja vaurioiden syyt

Virheellisen rakenteen osuus kosteusvaurioista oli rivitaloissa peräti puolet, pientaloissa kolmannes ja kerrostaloissa viidesosa. Usein kyse on aikansa hyvän rakentamistavan mukaan tehdyistä mutta nyt virheellisiksi tiedetyistä ratkaisuista.

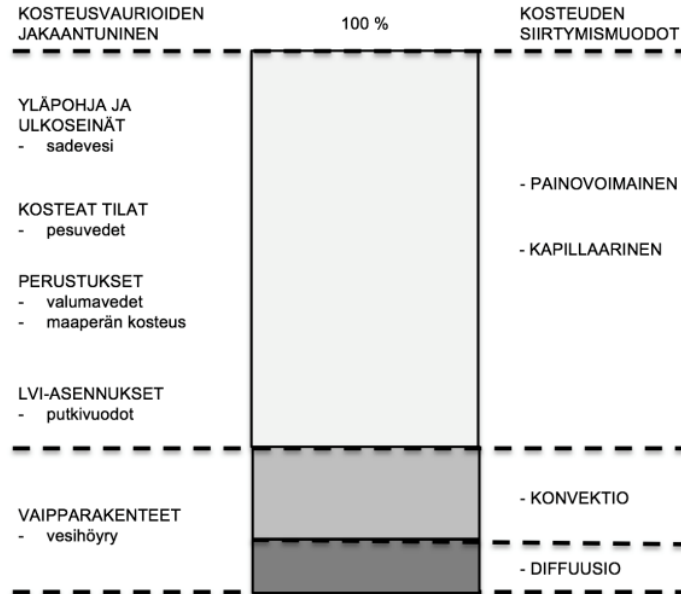
Kuva 5. Rakennusten kosteusvaurioiden arvioitu jakautuminen. Muokattu lähteestä Vinha 2011.

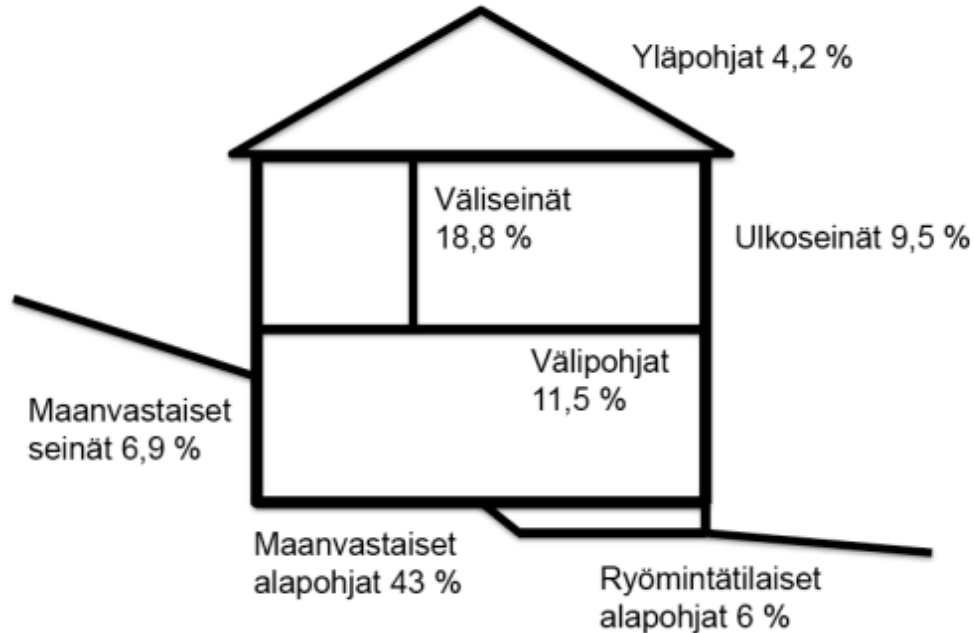
Kosteusvaurioiden jakautuminen eri rakenteisiin koulurakennuksissa TTY:n suorittamien kuntotutkimusten perusteella. Lähde Annila et al. 2014

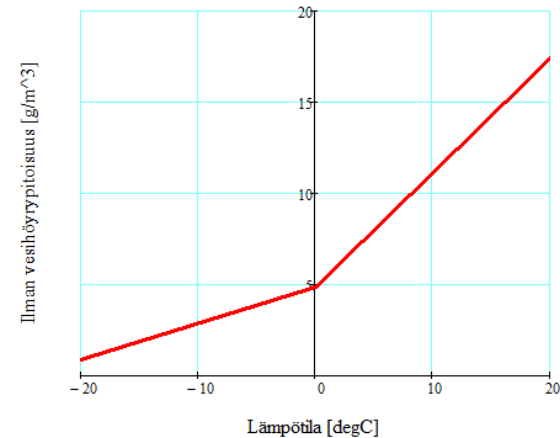
Ilman kastepiste lämpötilan funktiona

- Korkea sisäilman kosteus
 - Absoluuttisen kosteuden riippuvuus ilman lämpötilasta ja suhteellisesta kosteudesta.
 - Kastuneet rakenteet kuivuvat hitaammin korkeassa sisäilman suhteellisessa kosteudessa.
 - Korkea RH% voi jopa lisätä rakenteiden kosteuspuitoisuutta.
 - Rakenteiden kuivumisolosuhteisiin voidaan vaikuttaa säätelämällä sekä ilman lämpötilaa että suhteellista kosteutta.
- KUVA, YM 2016.

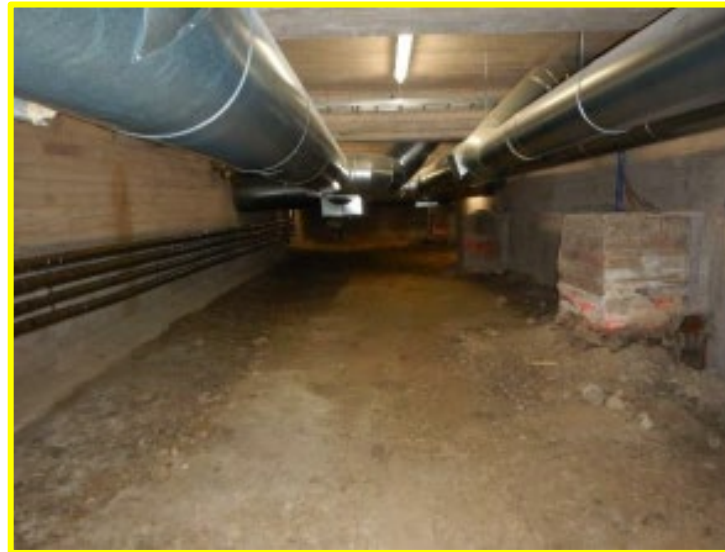
Kellarin kanava- ja putkistotilan erillispoisto

- Poistoilmakanavassa ei havaittu mittaushetkellä ilmavirtausta.
- Huippumuri oli kytketty käsikytkimellä pois toiminnasta. Poistopuhallin käynnistettiin tehtyjen ilmamäärämittauksien jälkeen.
- Ei tiedossa kuinka kauan puhallin on ollut pois päältä.

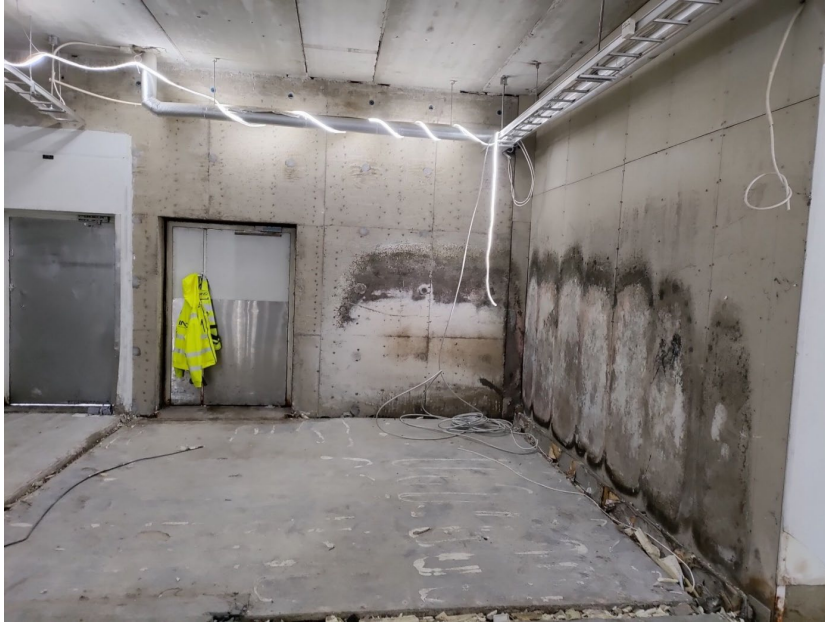
Kylmiön seinät levyjen poiston jälkeen, kondenssi

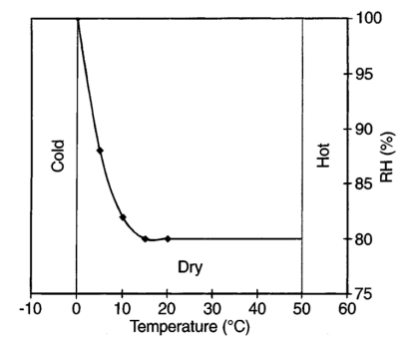
- Homeiden ja mikrobin kasvua voidaan tarkastella laskennallisesti VTT:n ja TTY:n yhdessä kehittämän Suomalaisen homemallin avulla. Suomalainen homemalli (engl. Finnish mould growth model) pohjautuu aiemmin VTT:n puumateriaaleille kehittämään homemalliin.

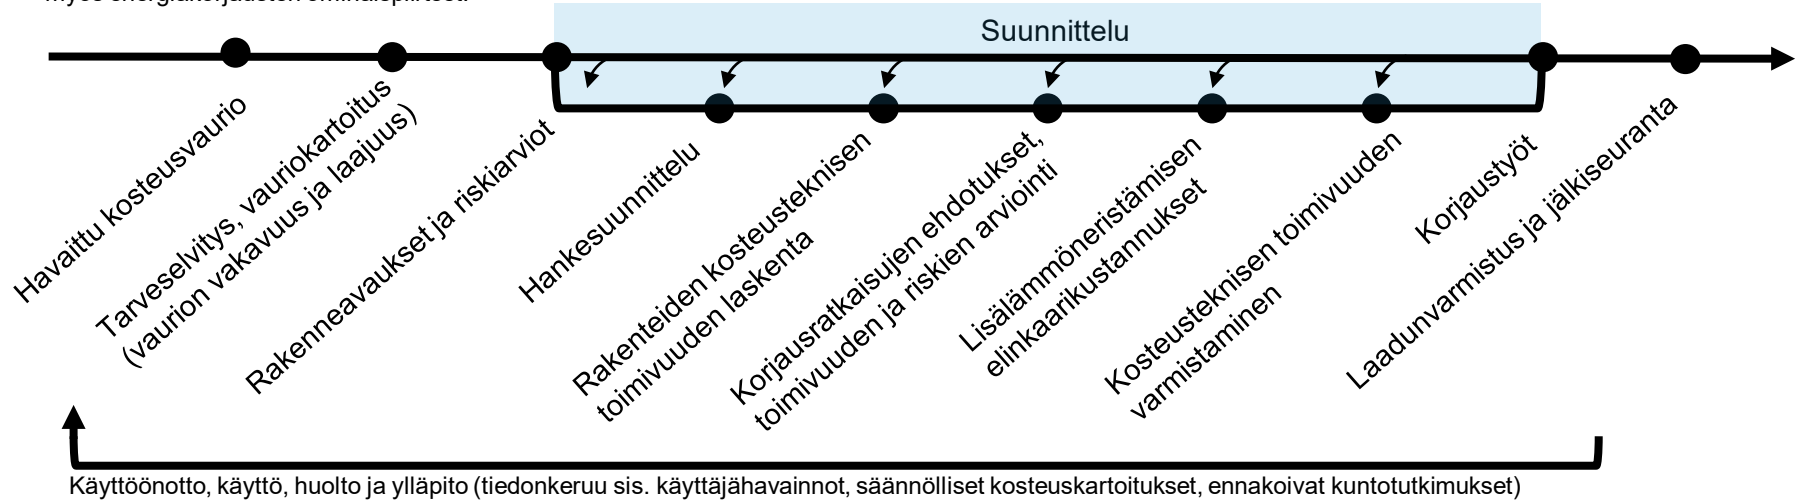
Kosteusvauriokorjauksen kulku yleensä

Kosteusvauriokorjausten prosessia ohjaavat mm. Kosteusvauriokorjausten laadunvarmistus – opas ja RT 10-10575 Rakennuttamisen tehtäväluettelo.

VTT:n v. 2013 kehitetty ohjeistus palvelee **kosteusteknisesti toimivia korjausrakentamisen ratkaisujen** kehittämistä projektitasolla, jossa huomioitiin myös energiakorjausten ominaispiirteet.

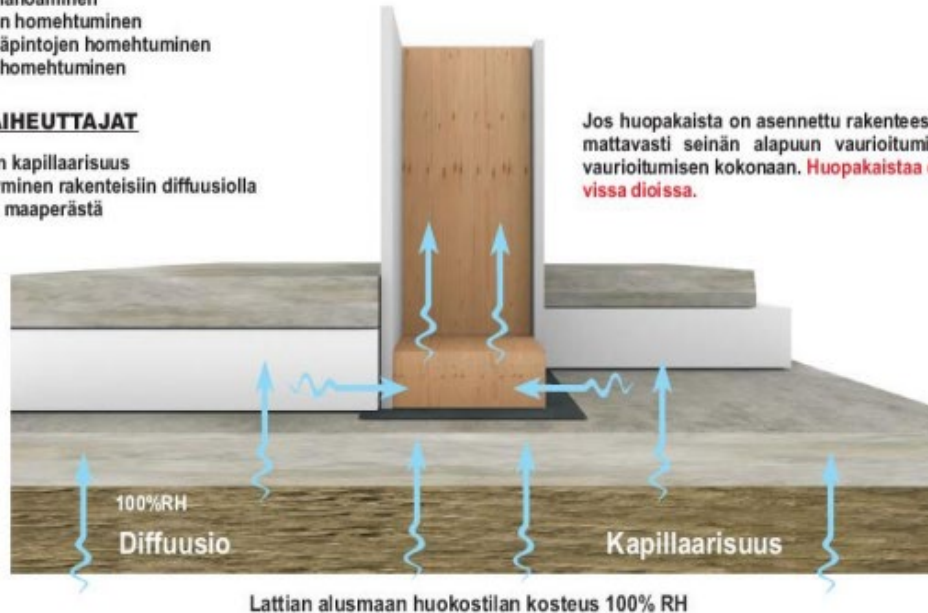
1. Seinän alapuun lahoaminen
2. Seinärakenteiden homehtuminen
3. Seinälevyjen sisäpintojen homehtuminen
4. Seinän alapuun homehtuminen

1. Lattian alusmaan kapillaarisuus
2. Kosteuden siirtyminen rakenteisiin diffuusiolla ja kapillaarisesti maaperästä

Alapohjan ja puurakenteisen väliseinän kosteusriskejä. Lähde Kosteus- ja hometalkoot - Tunnista ja tutki riskirakenne.

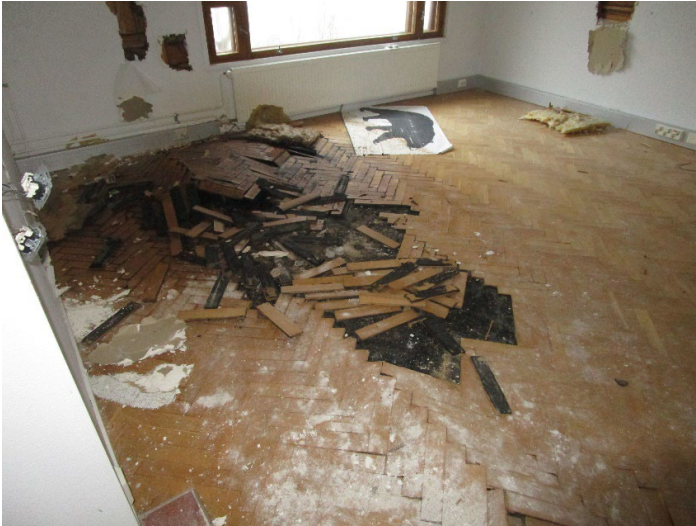
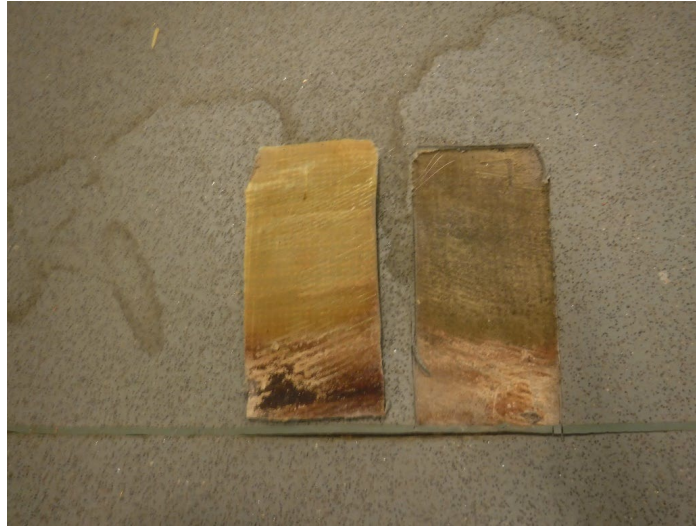
Kapillaarikosteuden nousu alapohjarakenteisiin.

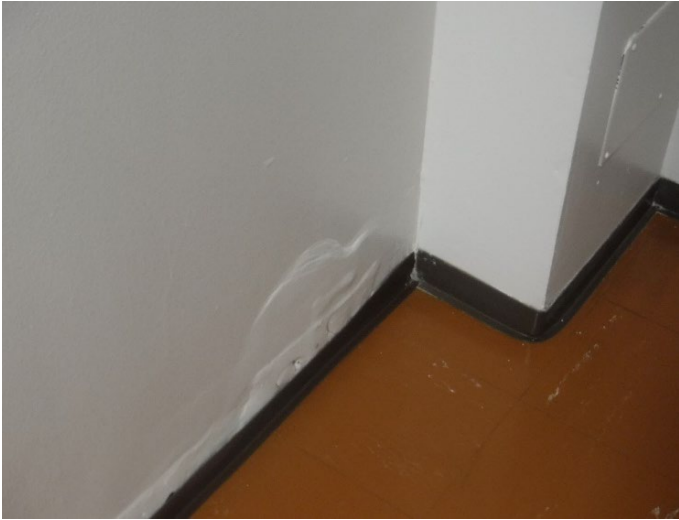
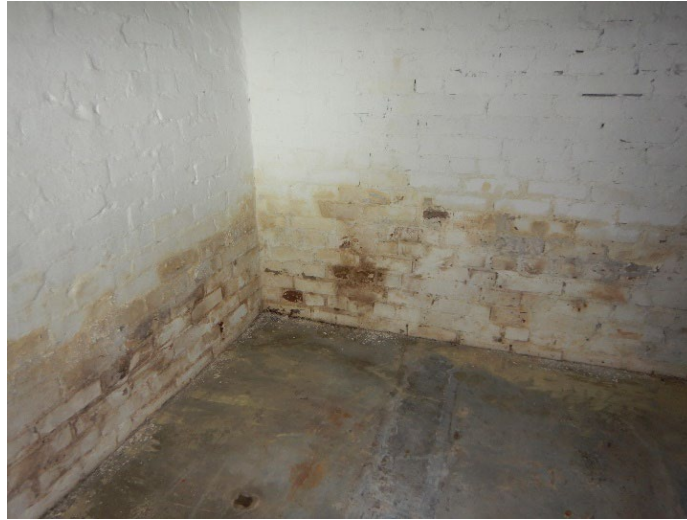
Kapillaarikosteuden nousu seinärakenteisiin.

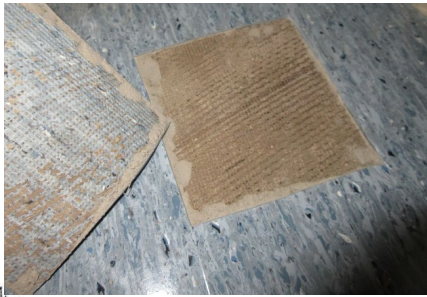
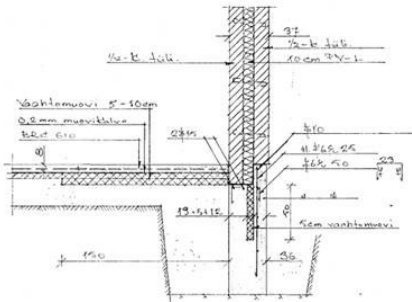
- Puutteellinen kapillaarikatko sekä salaojituksen puute aiheuttanut kosteusvaurioita alapohjaan.

Taulukko 5.2. Porareikämittausten tulokset

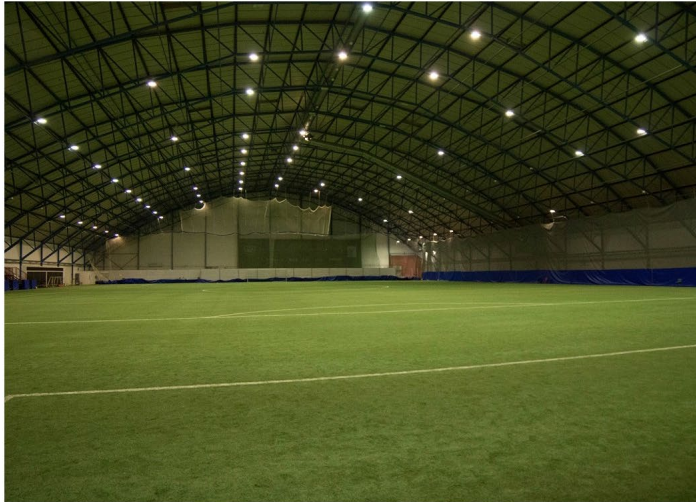
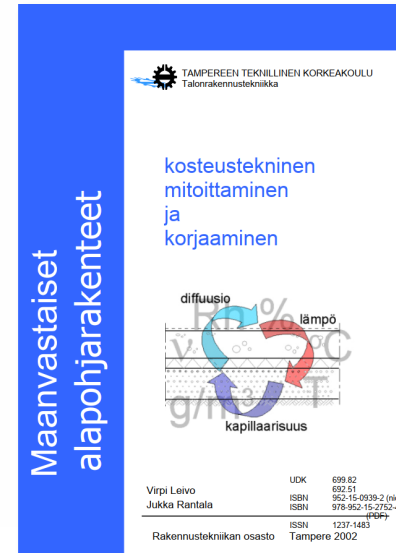
PALLOILUHALLI

$V = 137000\text{m}^3$ on hallin sisätilavuus

$A = 9500\text{m}^2$ on hallin pinta-ala

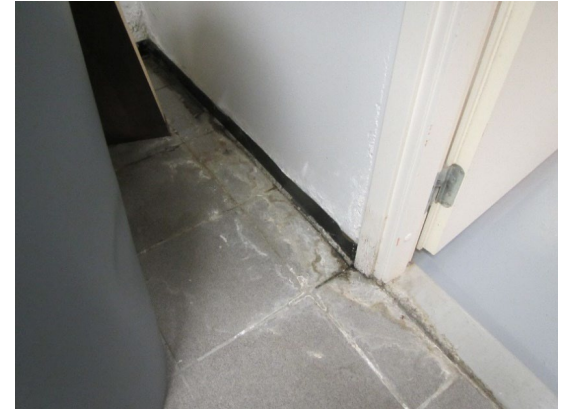
Paineellinen pohjavesi kellarissa, ongelma korjattu yläpuolisella

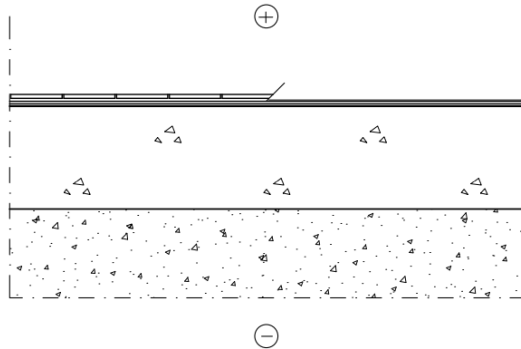
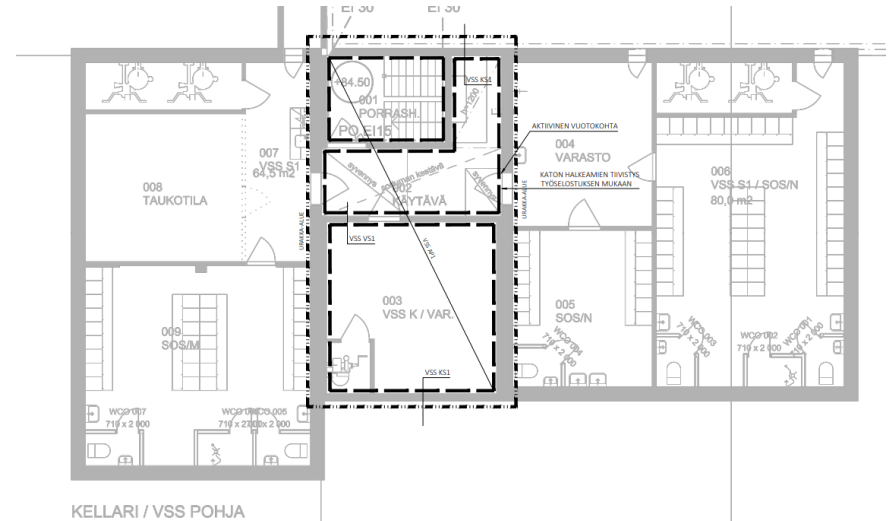
RAKENNEKERROKSET:

- KLINKKERILAATTA / MAALAUUS (U)
- TARTUNTAKYNNET + TASOITUS (U)
- NEGATIIVISEN PUOLEN VEDENERISTYS KÖSTER KD-JÄRJESTELMÄ (U)
- TERÄSBETONILAATTA (V)
- MURSKE (V)

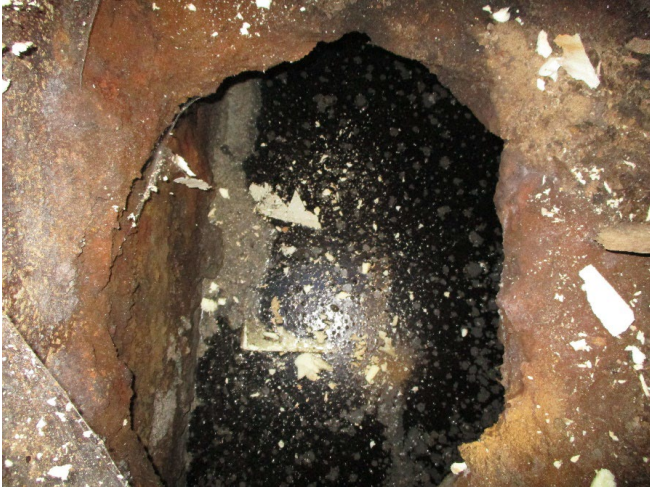
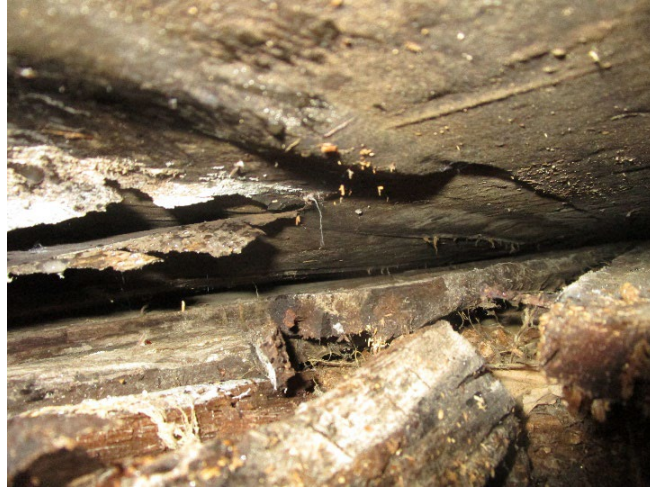
Ryömintätilassa 1,5 m vettä, alapohjarakenteet kosteusvaurioituneet

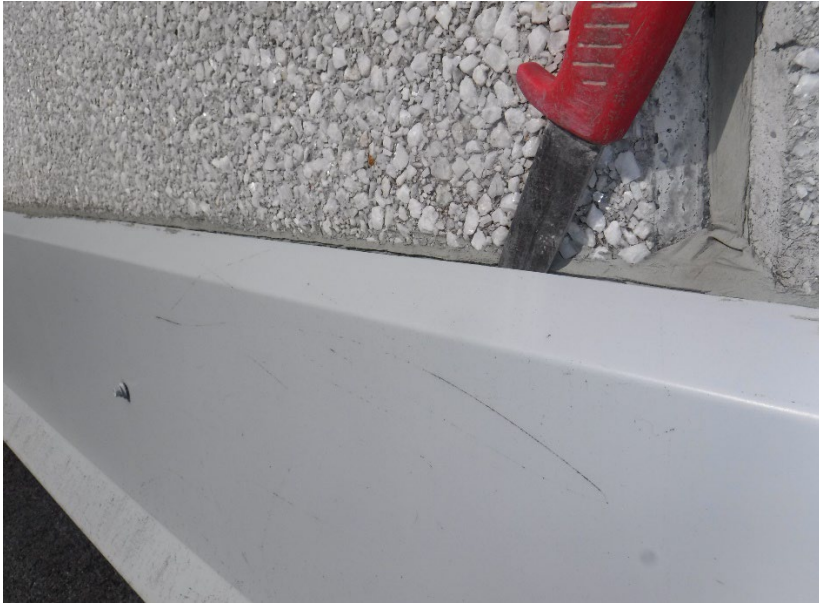
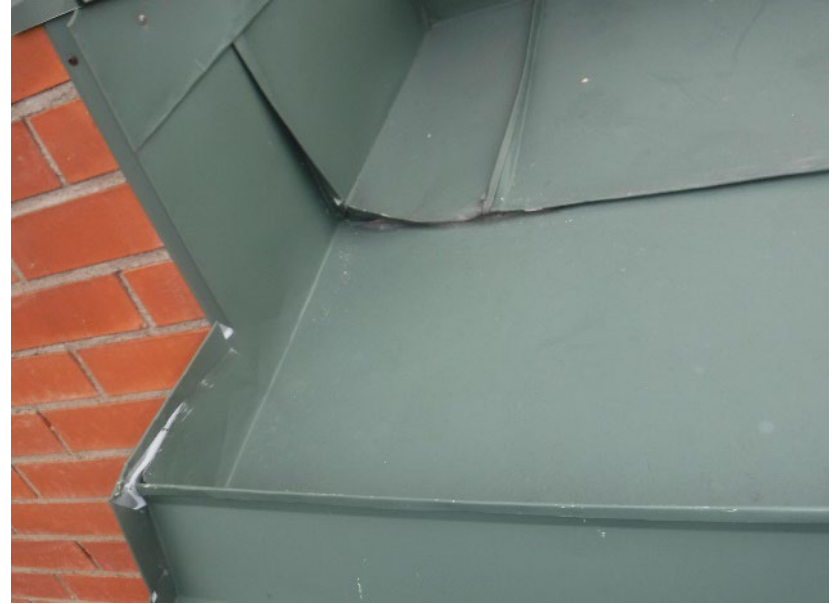
Vesikatteen epätiivyysohtia

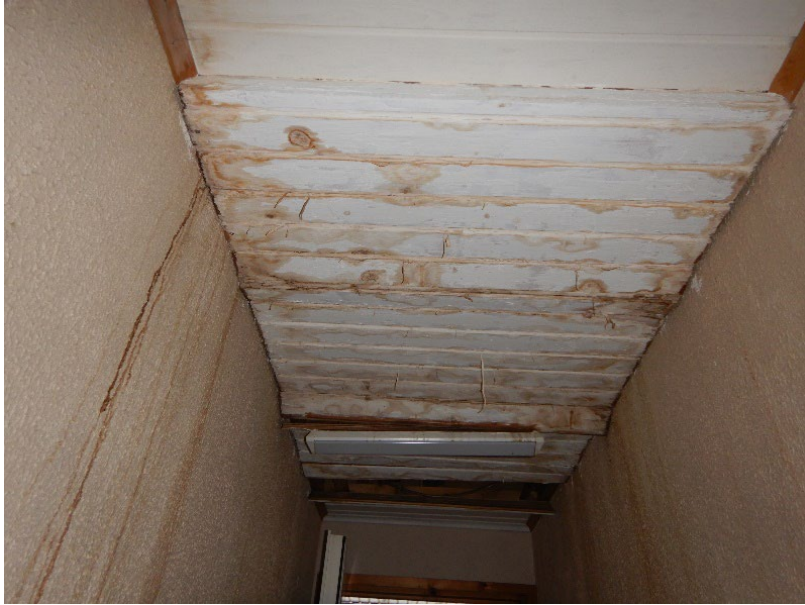
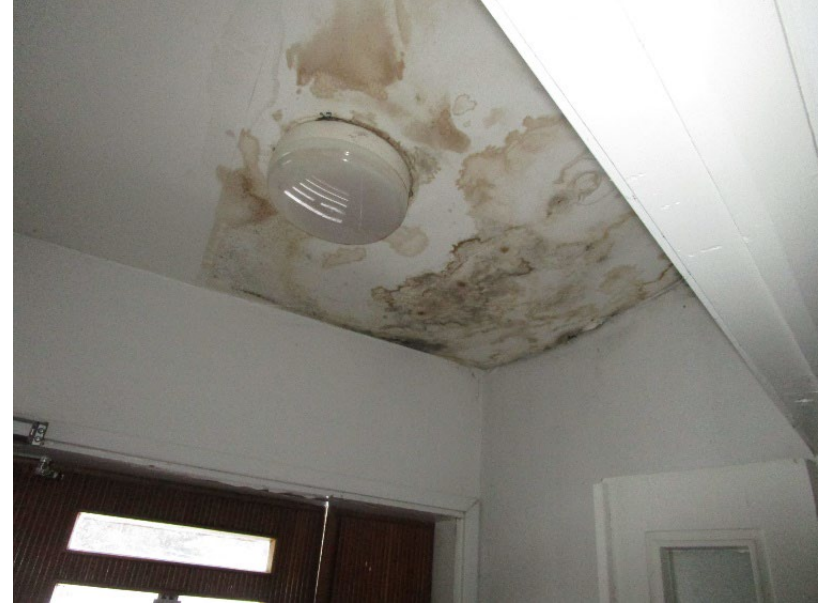
Vesikattovuotojen aiheuttamia kosteusvaurioita.

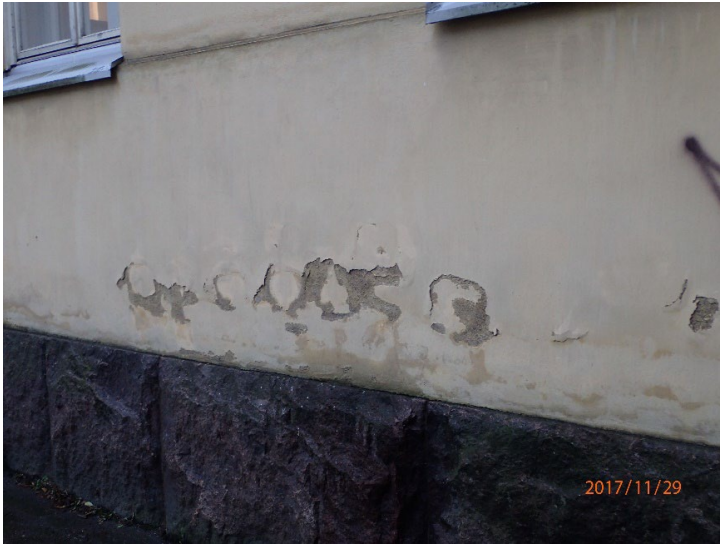
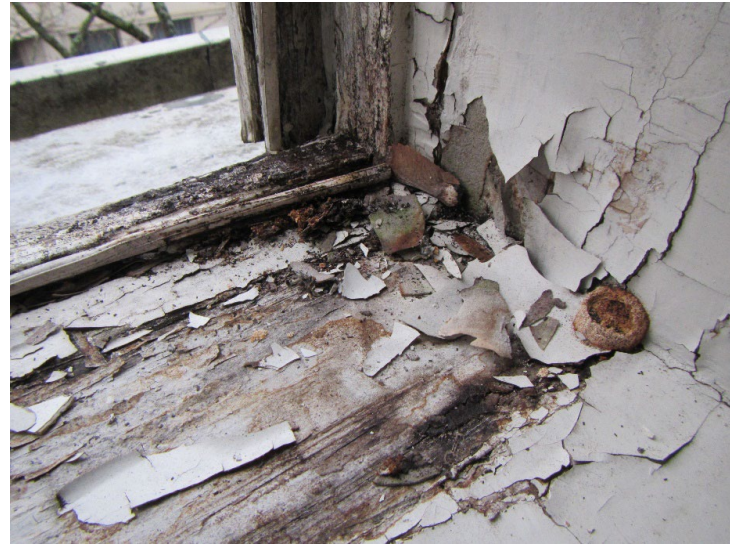
Julkisivun epätiivetyyskohta sekä ikkunaliittymän epätiivetyys.

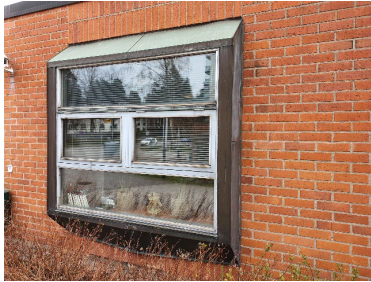
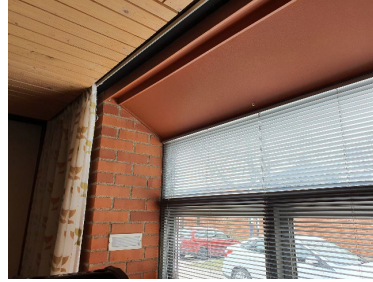
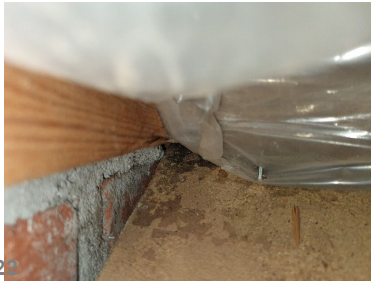
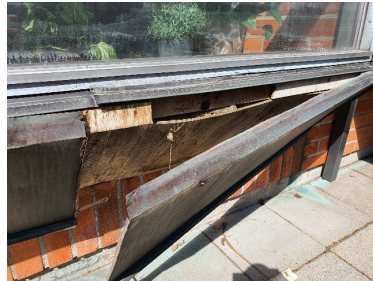
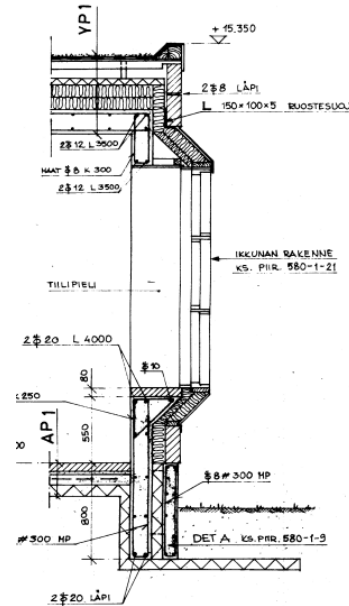
Ulkoseinät ja ulkovaipparakenteet 3/4

- Erkkeri-ikkunoiden liittyminen epätiivetydet, myrskypellin puuttuminen sekä tiilimuurauksen saumojen ikääntyminen mahdollistaneet kosteuden kulkeutumisen rakenteisiin.

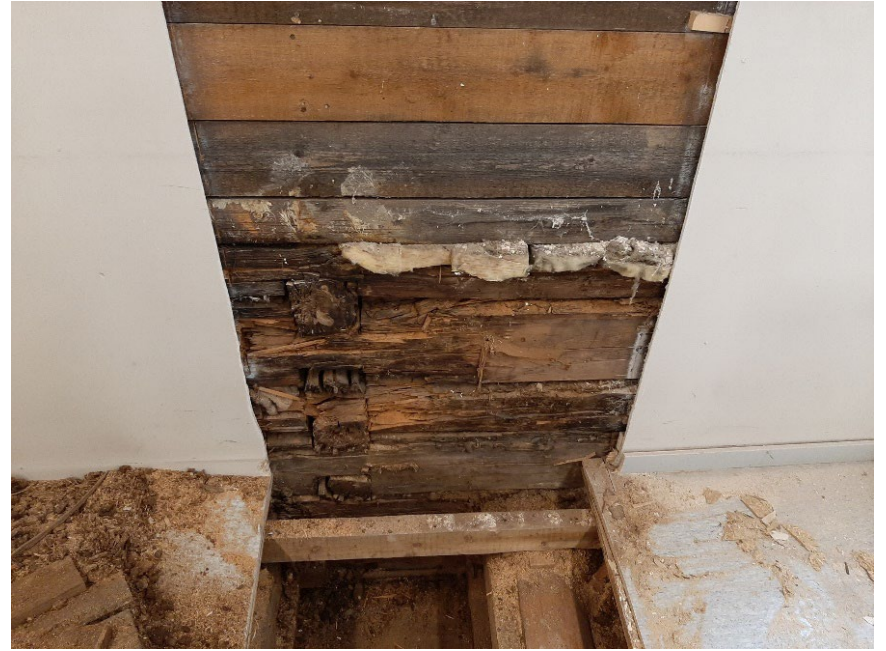
Ulkoseinät ja ulkovaipparakenteet 4/4

- Julkisivun epätiivetyys aiheuttanut ulkoseinän hirsirakenteiden kosteusvaurioitumisen.

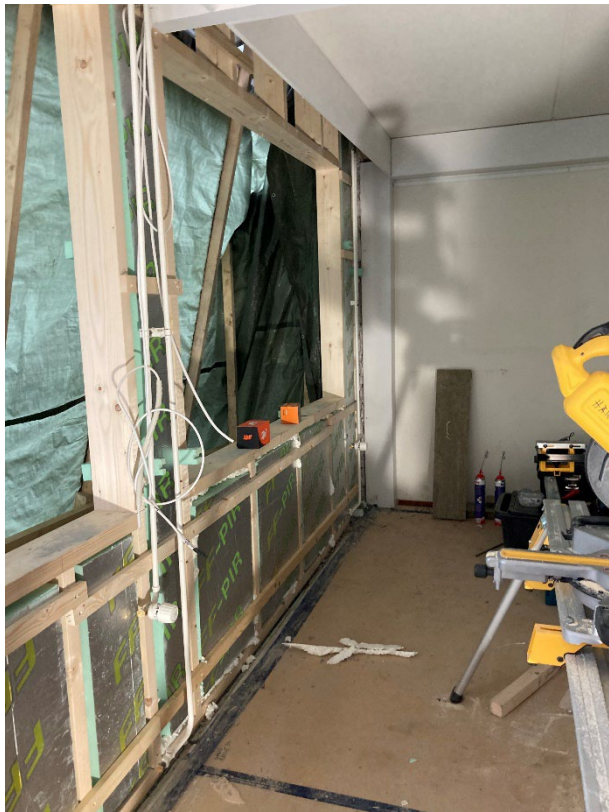
Purkava korjaus, ulkoseinärakenteet

1:10 (u)=uusi rakenne, (v)=vanha rakenne, (p)=purettava rakenne

UUDEN RUNGON KIINNITYS
ONTELOLAATTAAN KULMALEVYILLÄ
SIMPSON STRONG TIE AB90
MOLEMMIN PUOLIN, KIINNITYS
BETONIIN BETONIRUUVEILLA HILTI
HUS-H 6, PUUHUN NAULOILLA

ARDEX 8+9 + ARDEX STB-150
BUTYYLINAUHA, KIINNITYS LAATTAAN
ARDEX 8+9, ERISTETTÄ VASTEN
SUORAAN BUTYYLINAUHALLA

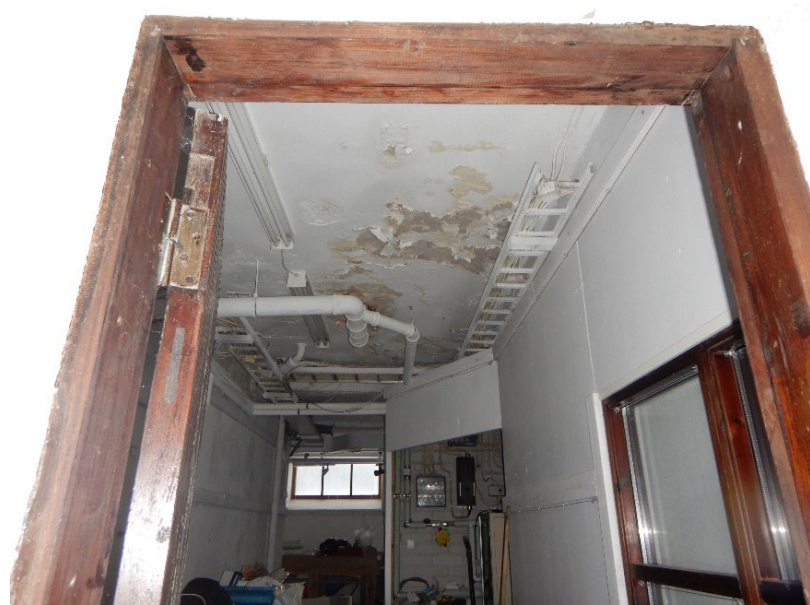
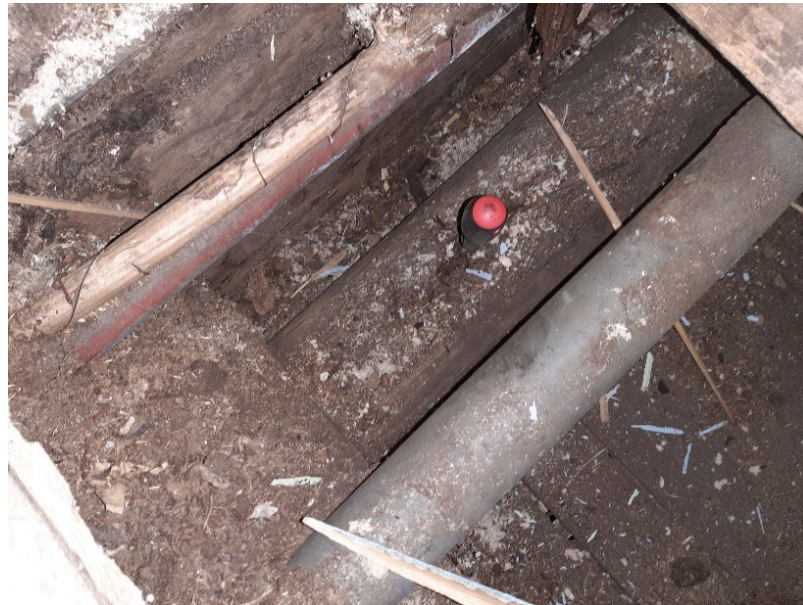
Sisäiset putkivuodot: LVIS putkistot 1/2

Rakenteiden sisäisten putkivuotojen aiheuttamia kosteusvaurioita.

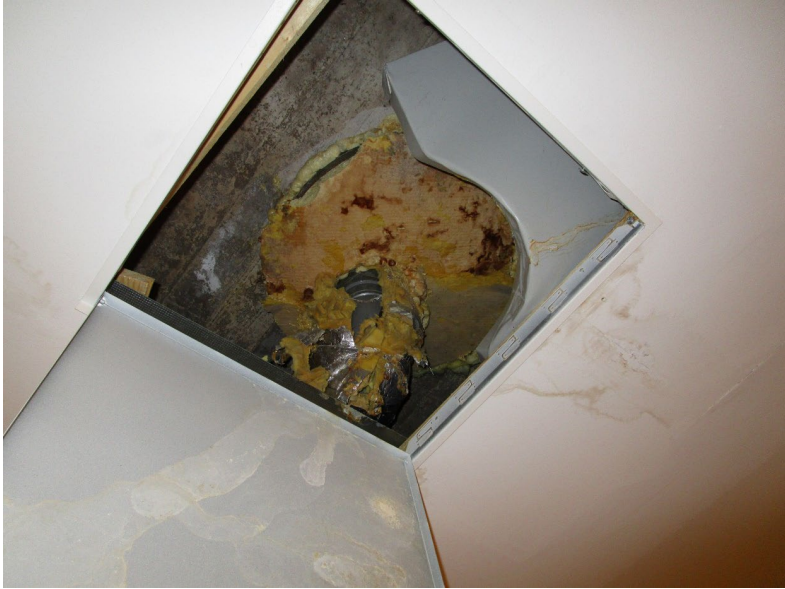
Sisäiset putkivuodot: LVIS putkistot 2/2

Vuotava sadevesikaivo

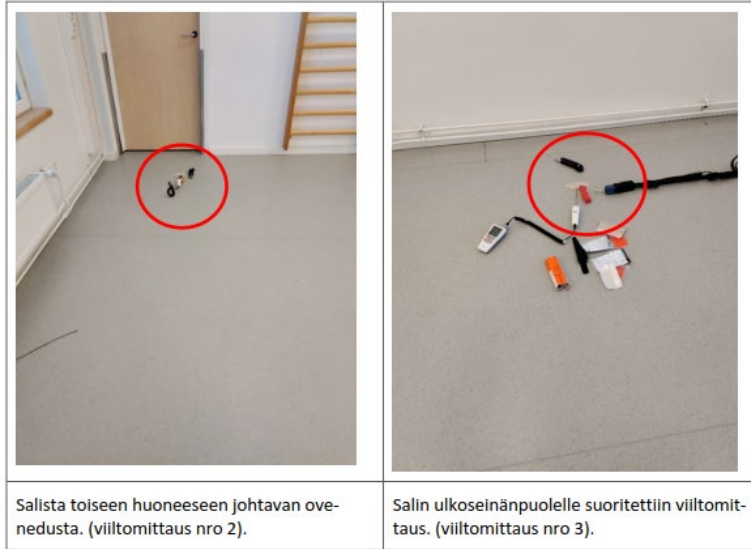
Riskirakenteet 2/4

Salista toiseen huoneeseen johtavan ovenedusta. (viiltomittaus nro 2).

Salin ulkoseinänpuolelle suoritettiin viiltomittaus. (viiltomittaus nro 3).

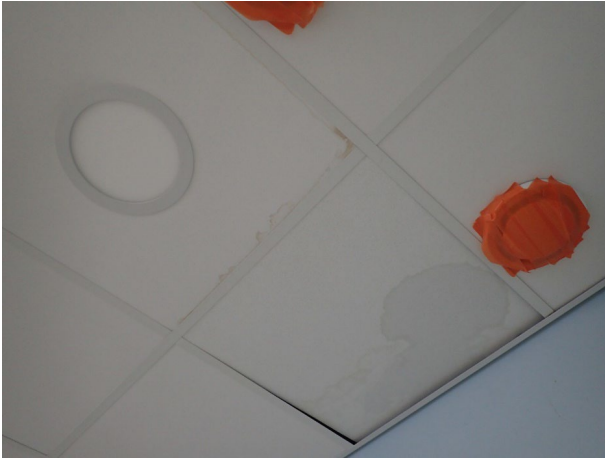
Riskirakenteet 4/4

Sisäkatossa kosteusjälkiä.

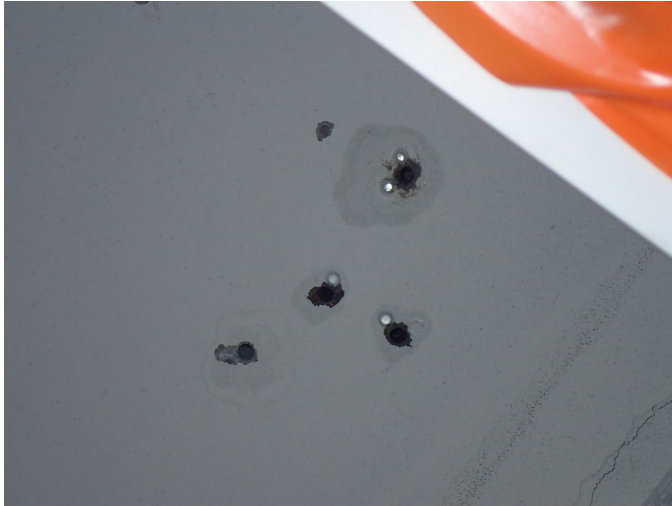
2/3

Vastaus: Ontelolaatan sisällä irtovettä. Rakennus valmistunut 2016 ja kuvat otettu vuonna 2019.

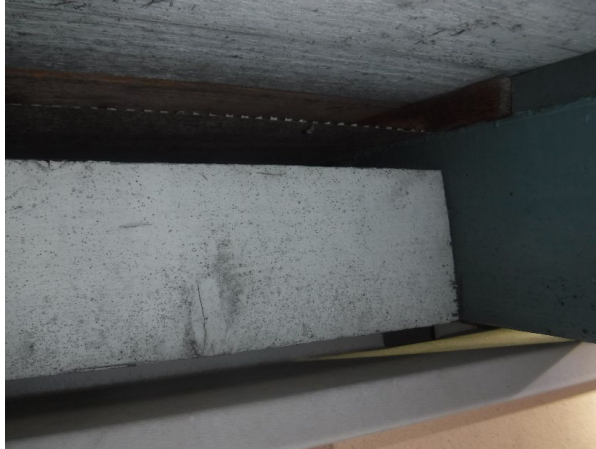
Kuva 1. Aluskate loppuu seinälinjalle, aiheuttaen kosteusvaurioriskin.

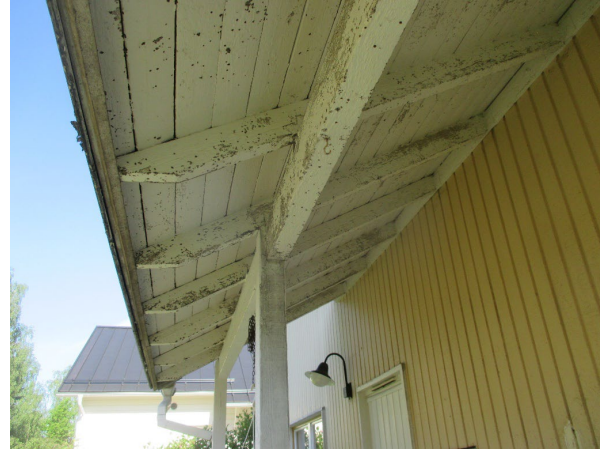
Kuva 2. Puutteellinen vesikaton ja räystäään tuuletus aiheuttanut rakenteisiin kosteus- ja mikrobivaurioita.

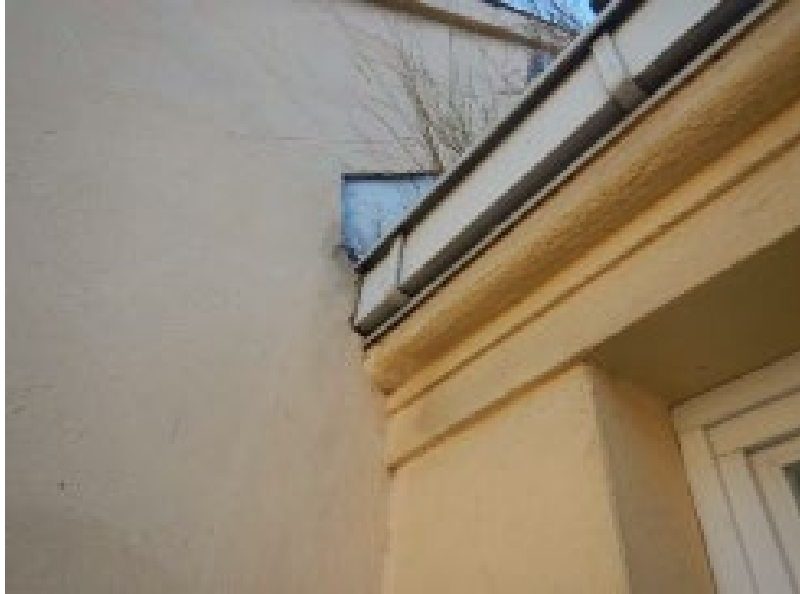
Kuva 1. Rästaskourussa kasvaa heinää.

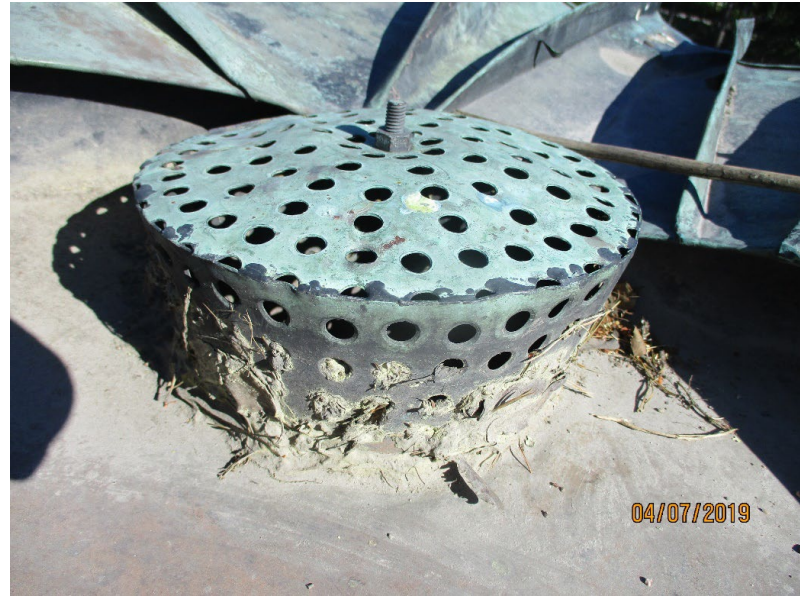
Kuva 2. Kattokaivo tukossa huollon laiminlyönnin johdosta. Padottaa sadevesiä katolle

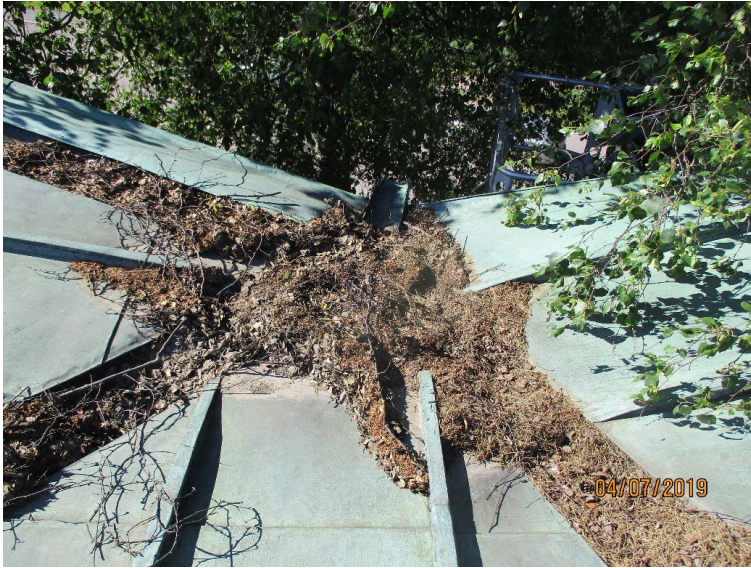
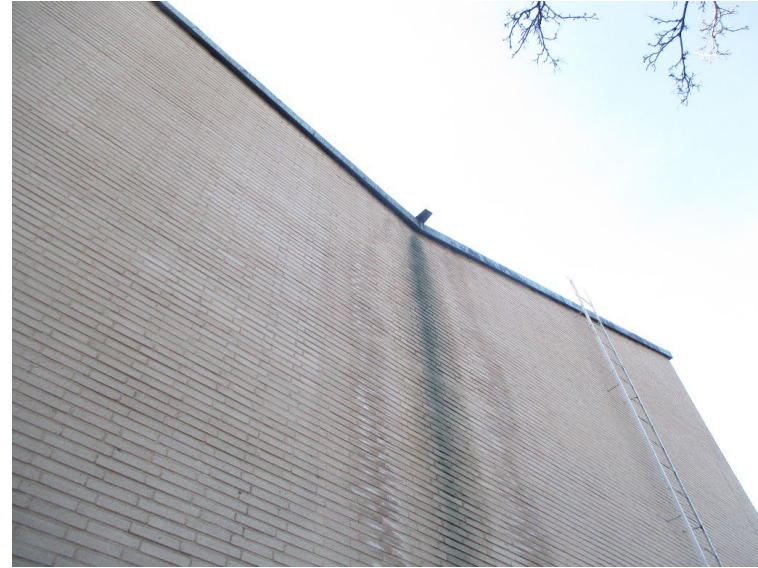
Huolto ja kunnossapito 3/5

Ulosheittäjä tukkeutunut, sadevedet ohjautuneet ulkoseinälle aiheuttaen ulkoseinärakenteiden kosteusvaurioitumisen.

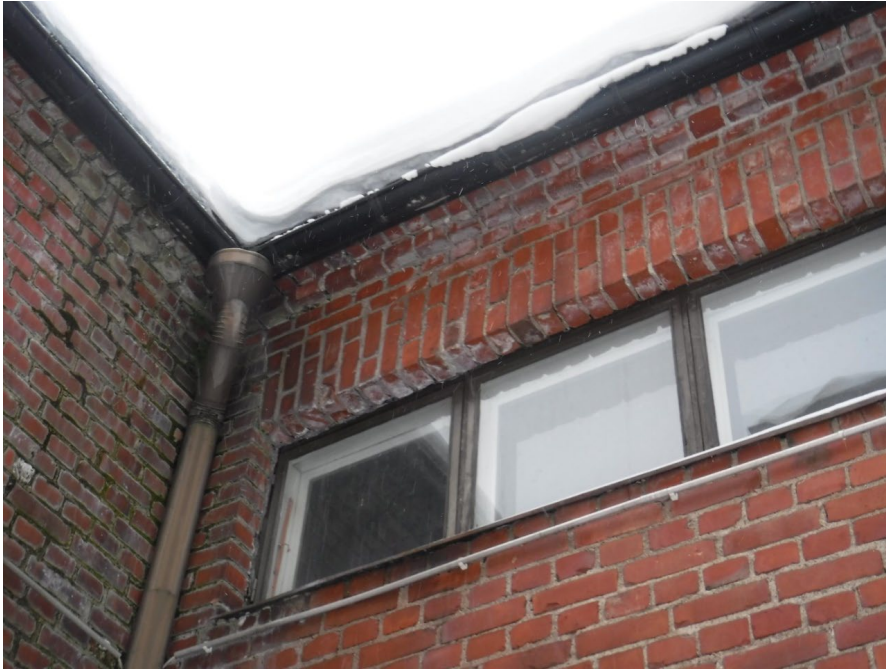
Huolto ja kunnossapito 4/5

Rännikourun ja syöksytyrven tukkeutuminen huollon laiminlyömisen johdosta

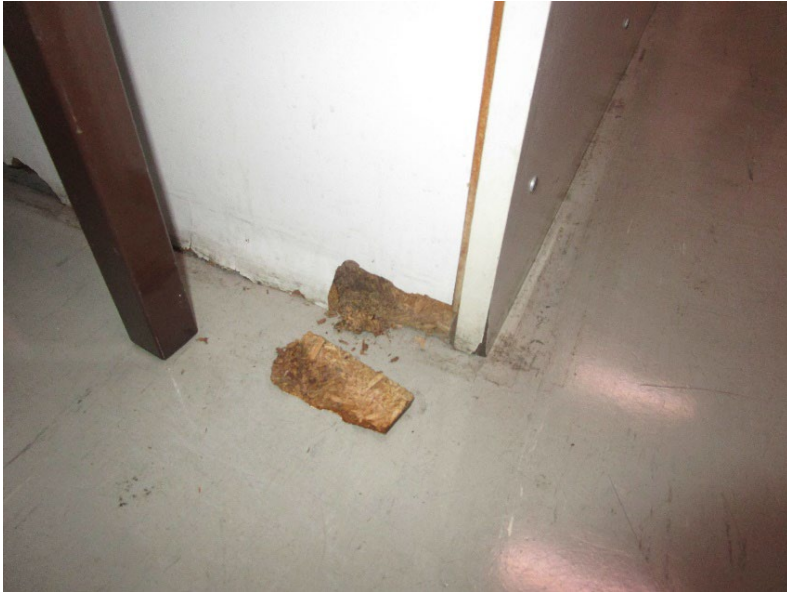
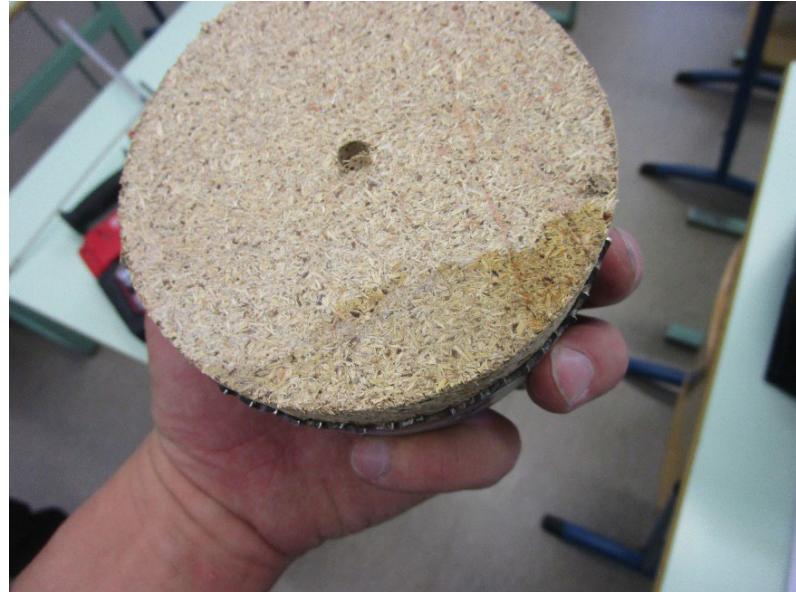
Huolto ja kunnossapito 5/5

Lattioiden pesuvesien aiheuttamia kosteusvaurioita kalusteissa sekä väliseinissä.
