## Kipsi ja ravinnekuitu maatalouden vesiensuojelukeinoina – KK2-hankkeen loppuraportti

Hankkeen nimi: Kipsi ja ravinnekuitu maatalouden vesiensuojelukeinoina – KK2

Hankkeen toteuttaja: Vantaanjoen ja Helsingin seudun vesiensuojeluyhdistys

Hankkeen toteutusaika: 1.1.2021-15.11.2023

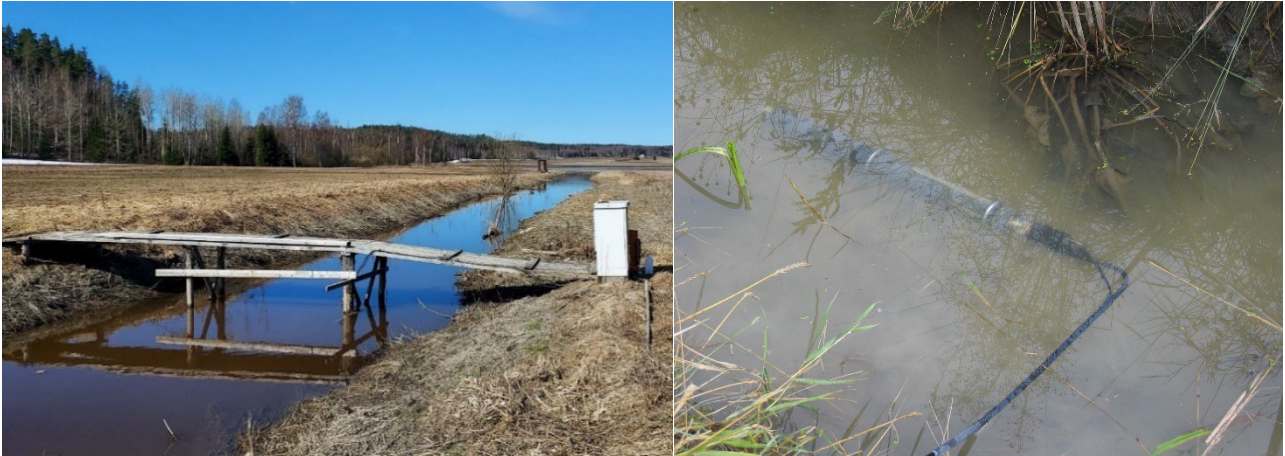
**Kuva 3. Kipsin vaikutuksia Lepsämänjoen vedenlaatuun seurattiin valuma-alueen yläosiin asennetun vedenlaatuanturin avulla.**

Lepsämänselän havaintoasemalla on seurattu vedenlaatua automaattiantureilla jo vuodesta 2006 lähtien. Kipsihankkeen ja KK2-hankkeen seurannassa ”ennen kipsiä”-tilannetta edustavat syksystä 2014 kevääseen 2018 mitatut havainnot ja ”kipsin jälkeen”-tilannetta syksystä 2018 kevääseen 2023 mitatut havainnot. KK2-hankkeessa kipsikäsitteilyn seuranta tehtiin 1.1.2021-30.5.2023 (kuva 3).
